# 儋州市洋浦经济开发区金海浆纸业有限公司“8·11”设备伤害死亡事故调查报告

儋州市政府事故调查组

2023 年 12 月

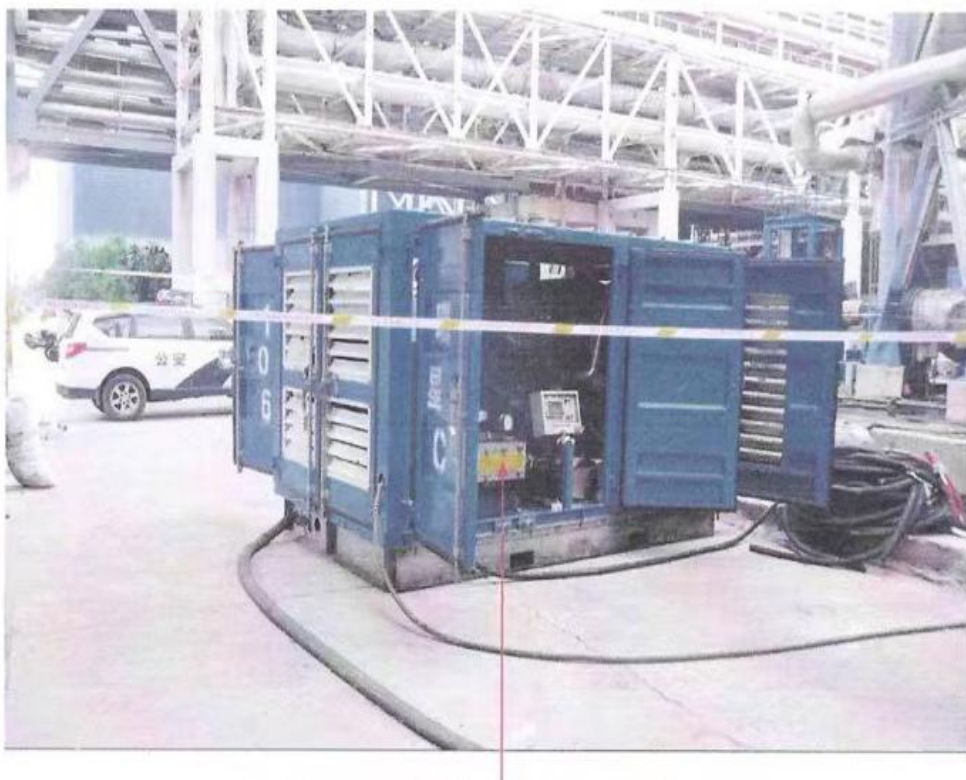
超高压水射流清洗机

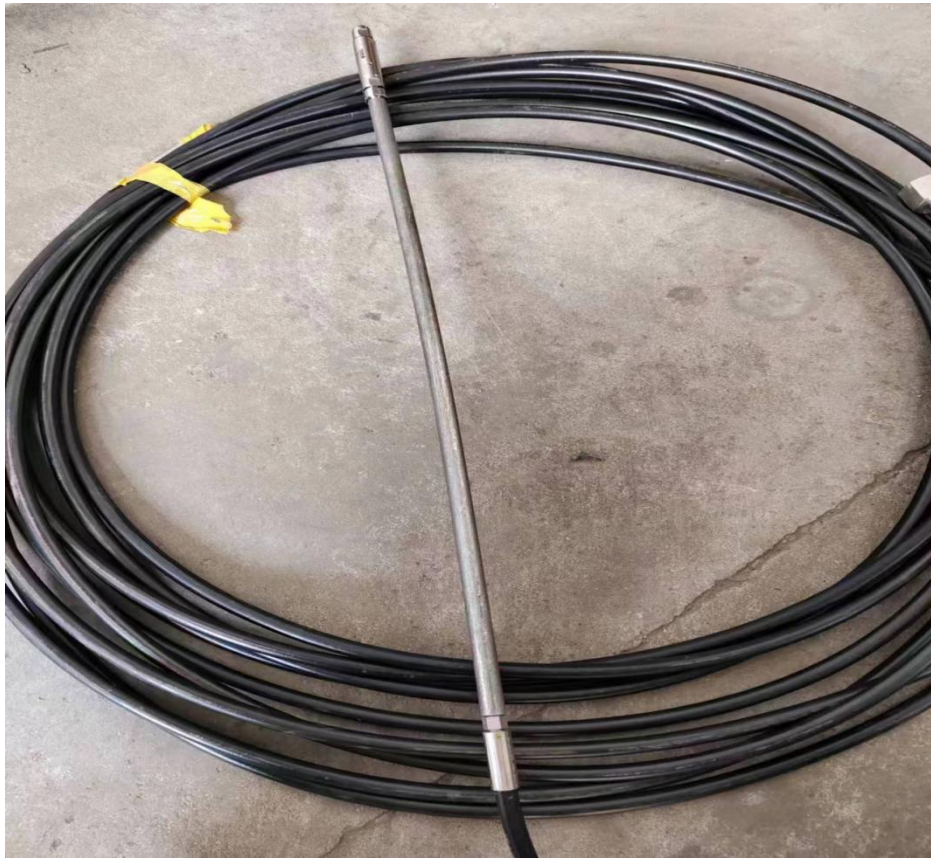
5. 枪杆，为济宁瑞星公司采用高强度冷拉不锈钢材料自制，硬枪杆采用壁厚 2.5mm，长度 60cm，耐压 2800kg，管内加工内丝，一端与软管连接，另一端与喷头连接，未经相关部门检测。

清洗设备之一（该设备由管路清洗自旋转喷头、软管、枪杆组成）

作业，安全意识淡薄，违章操作，使高压水枪金属杆枪头脱落，仍未及时松开脚下的脚踏加压阀（事发时清洗设备水管的水压为880bar），导致高压水枪金属杆因高压形成的反作用力回弹至其胸口，致其受伤死亡，是造成事故发生的直接原因。

（一）济宁瑞星公司要严格落实安全生产主体责任。一是要对从业人员进行安全生产教育和培训，保证从业人员具备必要的安全生产知识，熟悉有关的安全生产规章制度和安全操作规程，特别是针对本岗位或在有限空间作业场所施工中存在的危险因素、安全隐患，要及时排查并进行技术交底；二是严格落实安全生产责任制，逐级签订安全生产责任书，并通过定期考核，实现绩效工作与安全生产水平相挂钩，多措并举压实各层级安全管理人员责任，倒逼企业安全生产管理水平得到提升；三是健全机械设备安全操作规程，完善机械设备安全装置，治理机械设备安全隐患，防范同类事故的发生。

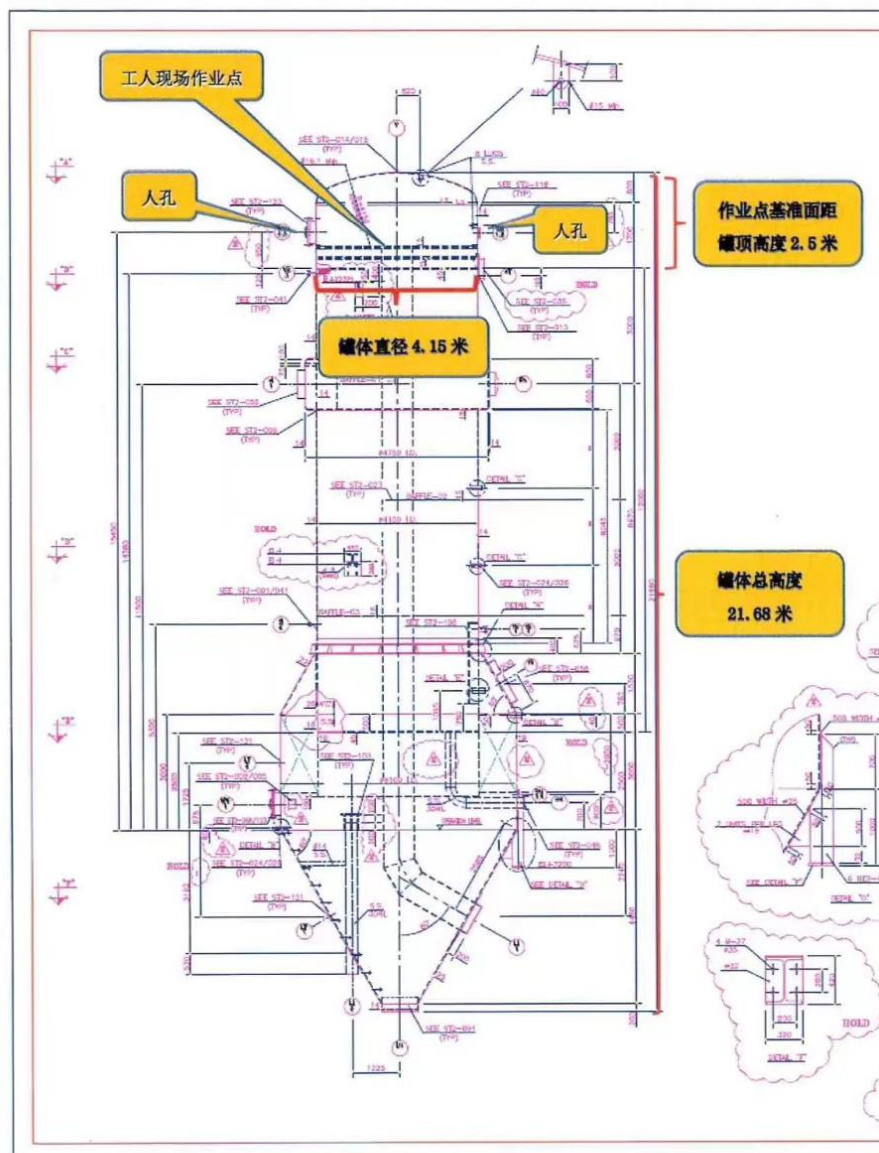
1. 1效B罐位于黑液蒸发车间外，该罐体直径为4.15米，总高度为21.68米，规格为256m<sup>3</sup>，承装介质为黑液/蒸汽（黑液：制浆工艺过程中产生的废水，里面含有大量的木质素，呈黑褐色。长期存在罐内，形成污垢堵塞罐内钢管群，须清理）。

事发 1 效 B 罐结构示意图

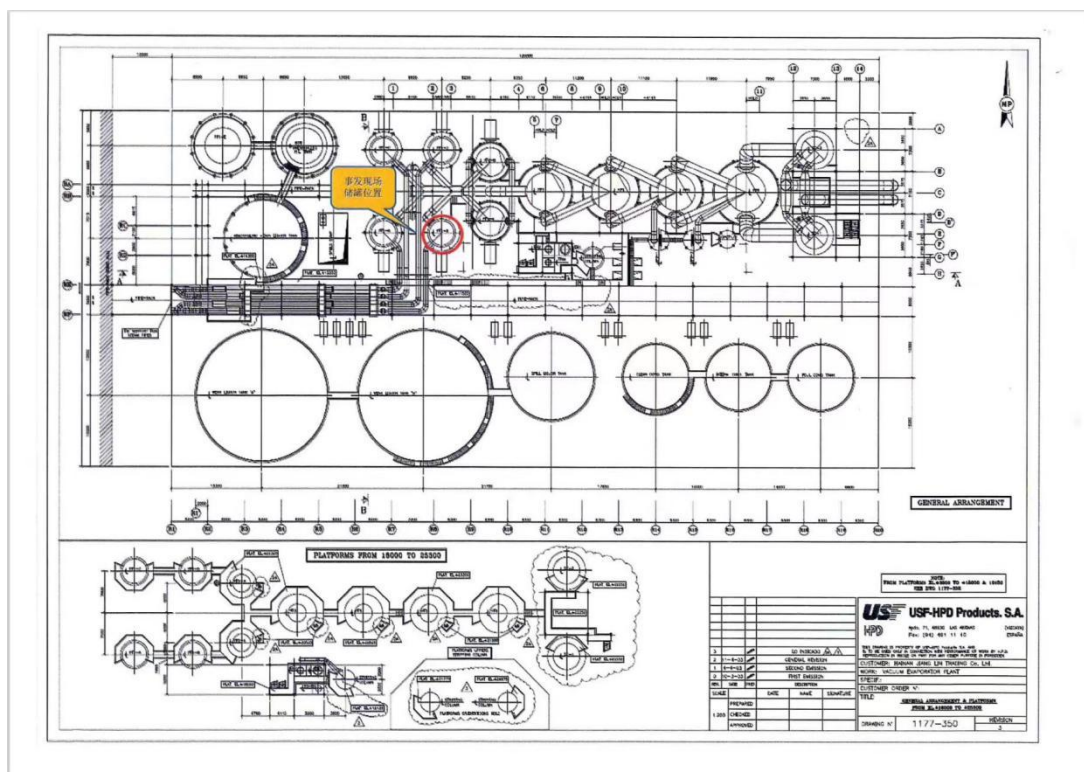
事故现场位于金海浆纸黑液蒸发车间，车间位于厂区十号路南侧，毗邻碱回收车间。黑液蒸发车间内共有黑液效罐11个，冷凝水储罐3个，黑液储罐5个。事发现场的黑液效罐为1效B

事发现场车间图

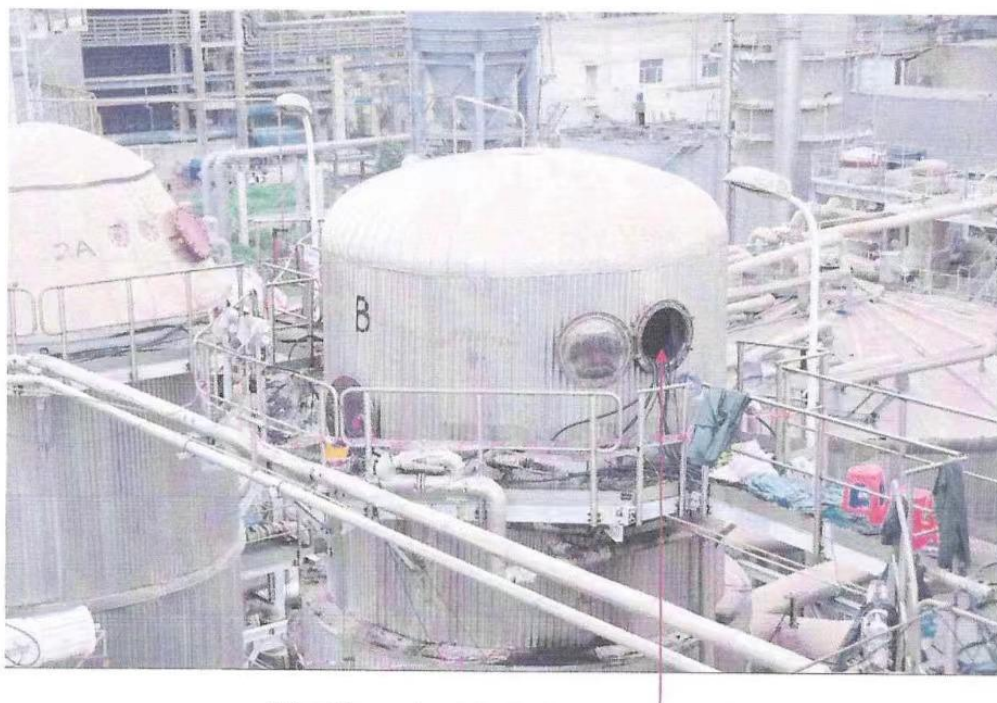
罐，罐体直径为 4.15 米，总高度 21.68 米，工人作业点在效罐内上部 19.18 米位置，作业点基准面距离罐顶约 2.5 米。该罐位于黑蒸发车间内的偏西部区域。B 罐的西部为 A 罐，东部 2A 罐，A 罐、B 罐的北部为 C 罐和 D 罐。B 罐顶部罐体的东侧和西侧各有一个圆形的检修孔。中心现场位于 B 罐顶部的罐体内，罐体内的北部区域有 4 层版面有圆形孔洞的不锈钢板，罐体的南部区域及不锈钢板下方区域为蒸发器钢管群顶部平面，罐体中部有一个大口径钢管。蒸发器钢管群顶部平面的南部区域的东部、中部和西南部区域各有一套高压水枪及脚踏开关等部件，其中中部和西南部的各有一条高压水枪插入下方的钢管内。东部的高压水枪置于钢管群顶部平面上，该高压水枪的枪头个别部件缺失，缺失部位断面痕迹新鲜，水枪表面附着有少量的暗红色的血迹疑似物。高压水枪尾部的高压水管弯折变形，弯折部位的外侧表皮脱落，表皮下方的钢丝外露。市公安局洋浦分局现场勘查技术员对高压水管进行检验时，水枪枪头部位因技术员检验拿动，造成 2 次碎片脱落并掉入钢管群内。

事发1效B罐顶部现场图（由西北往东南方向拍摄）

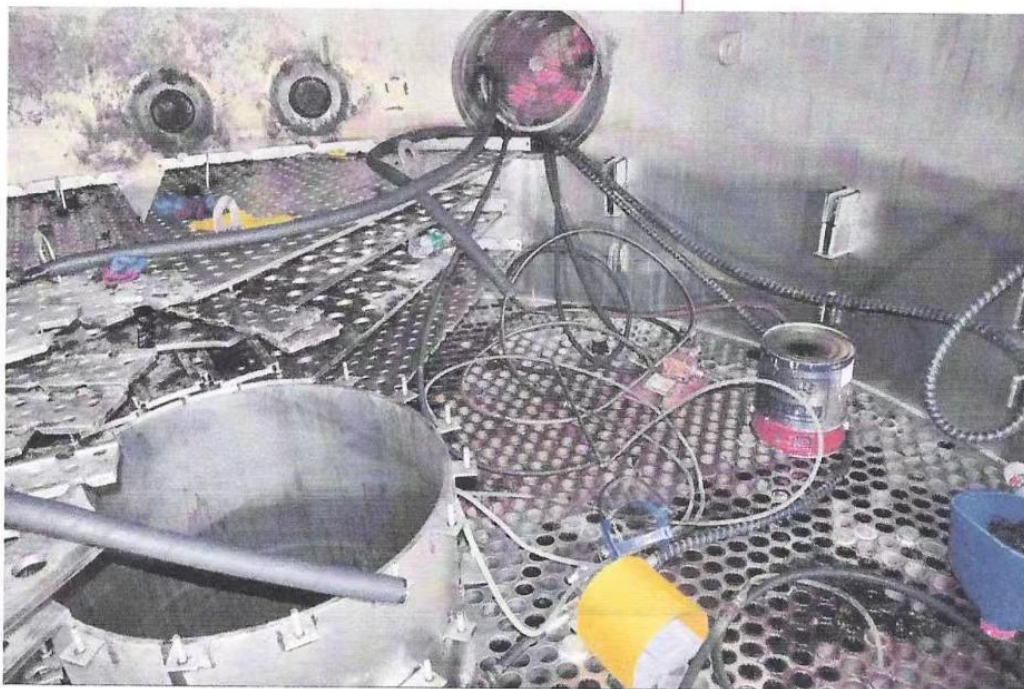
事发1效B罐内部现场图（由西往东方向拍摄）
