儋州市那大镇“11·23”建鹏钢业有限公司高空坠落死亡事故调查报告

儋州市政府事故调查组
2024年1月

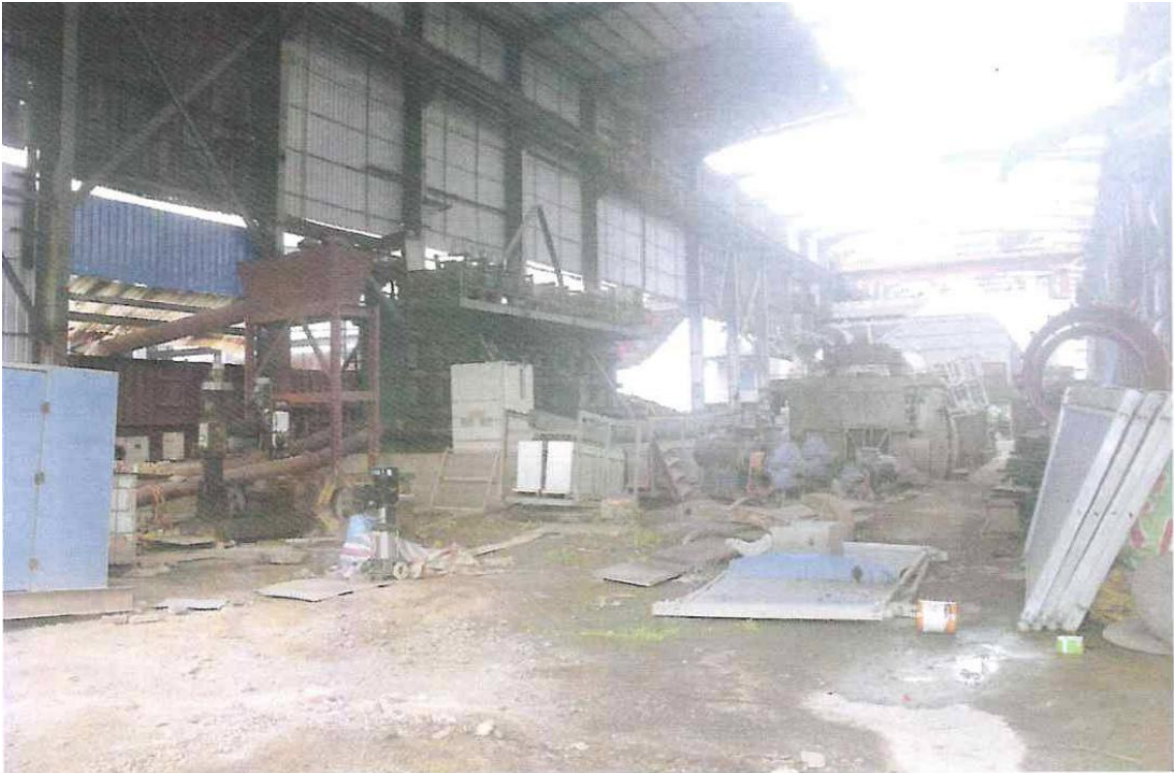
2023年11月23日13时30分左右，彬宏钢结构公司施工班组负责人王镇组织符用侯、符世庚、符贵男等10名施工人员，在建鹏钢业公司厂区内已停止使用的厂棚，进行高空拆除旧檩条和旧彩钢瓦作业。16时40分左右，符用侯、符世庚、符贵男等人在7号厂棚约高16米顶棚处进行作业，因厂棚上旧彩钢瓦年久失修，氧化腐朽，锈蚀严重，符用侯踩在旧彩钢瓦时，无法承载其体重，破损散架，使符用侯坠落地面导致头部受伤，送至医院抢救，22时40分，因伤情严重，抢救无效死亡。

中心现场位于建鹏钢业7号棚内摇臂钻床处地面，摇臂钻床的东侧是空地及废弃设备等，南侧是废弃设备等，西侧架设两根红色的金属管及砖堆等，北侧是废弃的炼钢设备等。勘察可见，东侧金属管上方放置一副手套、绳子及一个黄色的安全帽等物件，下方遗留绳子及黄色的安全帽，西侧金属管表面遗留有可疑血迹及可疑印痕，可疑血迹下方遗留有一处血泊、安全帽部件及一个圆形的凹陷痕等，凹陷痕的东侧遗留一只运动鞋，摇臂钻床上方铁棚处有一破口，破口处悬挂着电钻、电线及插座等物件。

图 1 中心现场概览照片

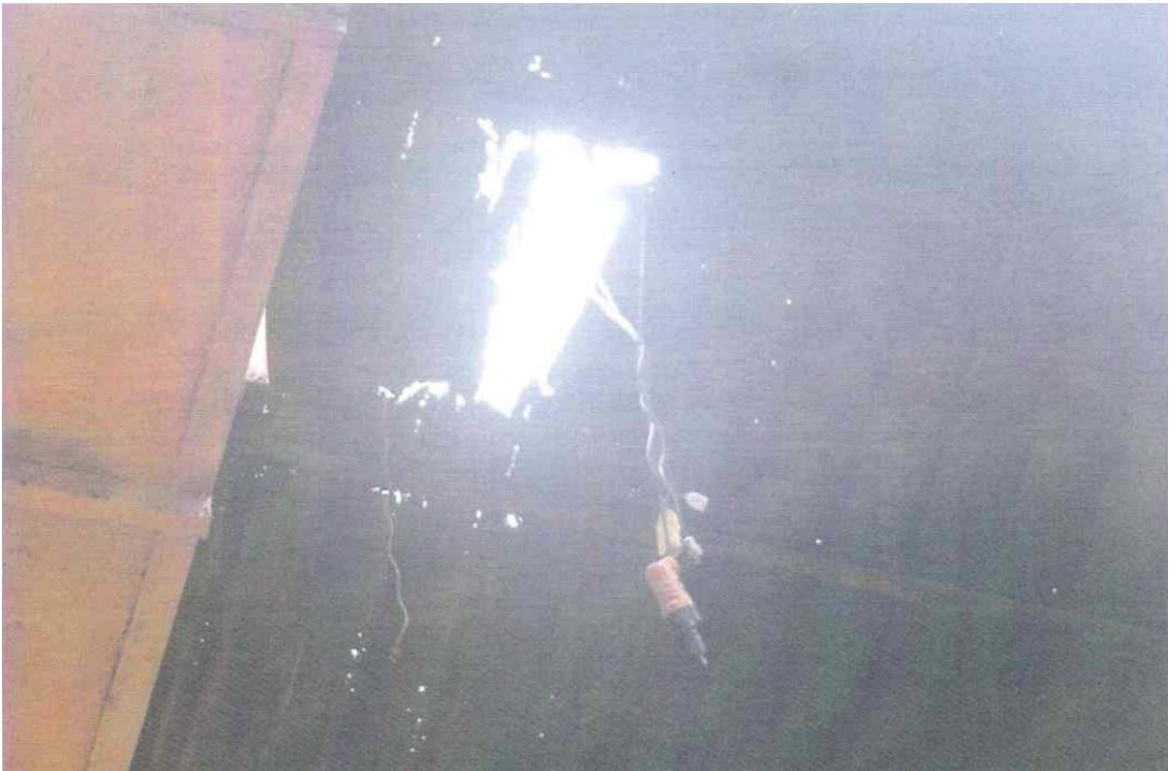
图 2 中心现场局部概览照片

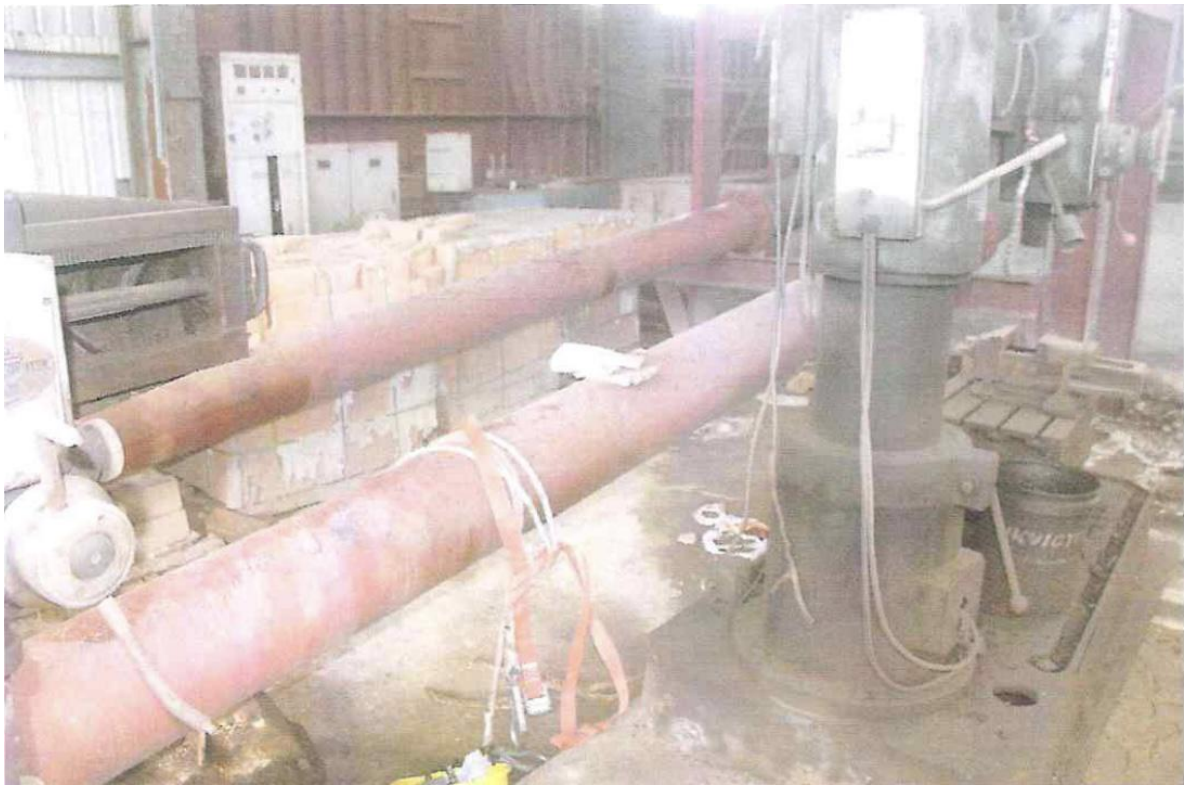
图3 中心现场局部概览照片
