# 儋州市海头镇镇墟污水处理工程 3# 一体化泵站“4·24”淹溺死亡事故 调查报告

儋州市政府事故调查组  
2024 年 7 月

# 儋州市海头镇镇墟污水处理工程 3#一体化泵站“4·24”淹溺死亡事故调查报告

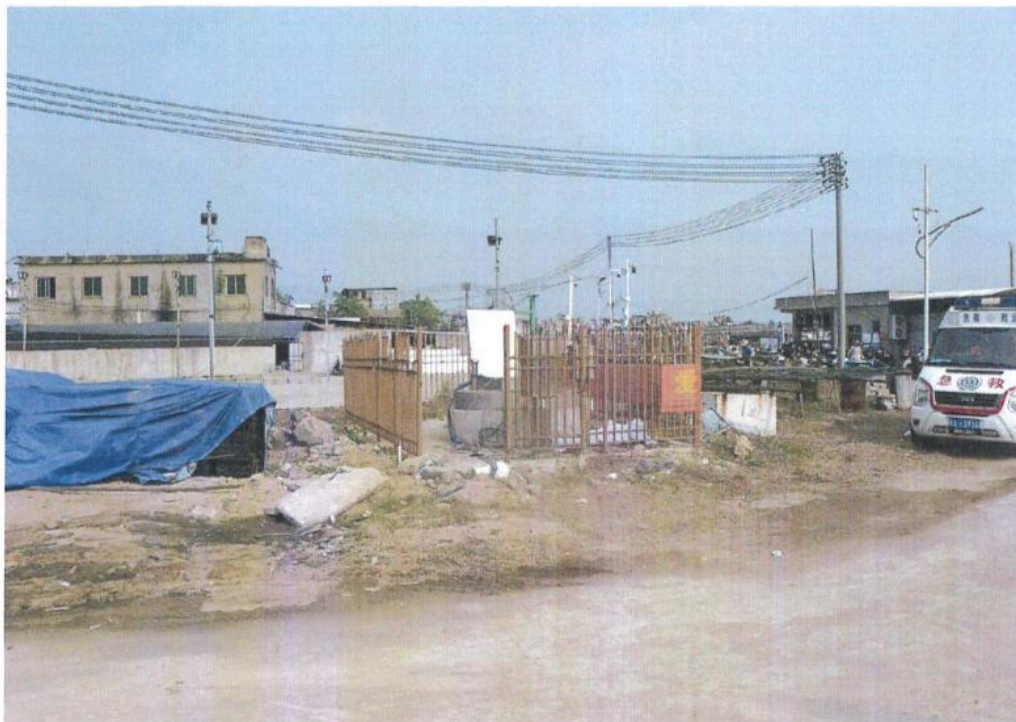
勘查可见，中心现场 3#一体化泵站中间是井口，井口四周是水泥地，外围是围栏，水泥地上留有隔栅、鞋子、工具等，井口北侧水泥地面上是一具尸体，尸体上方盖有医用垫布，将垫布移开可见该尸体是翁某尸体，尸体呈仰卧状，头部朝西双脚朝东。井口上有一个铁皮遮盖，遮盖中间是方形井口，井口大小 93cm×125cm，井内水面上方有一个水面上有一个隔栅，隔栅与井口之间挂有绳子等物品。事故现场未设置有限空间作业场所警示标识。

事故现场环境概貌照片

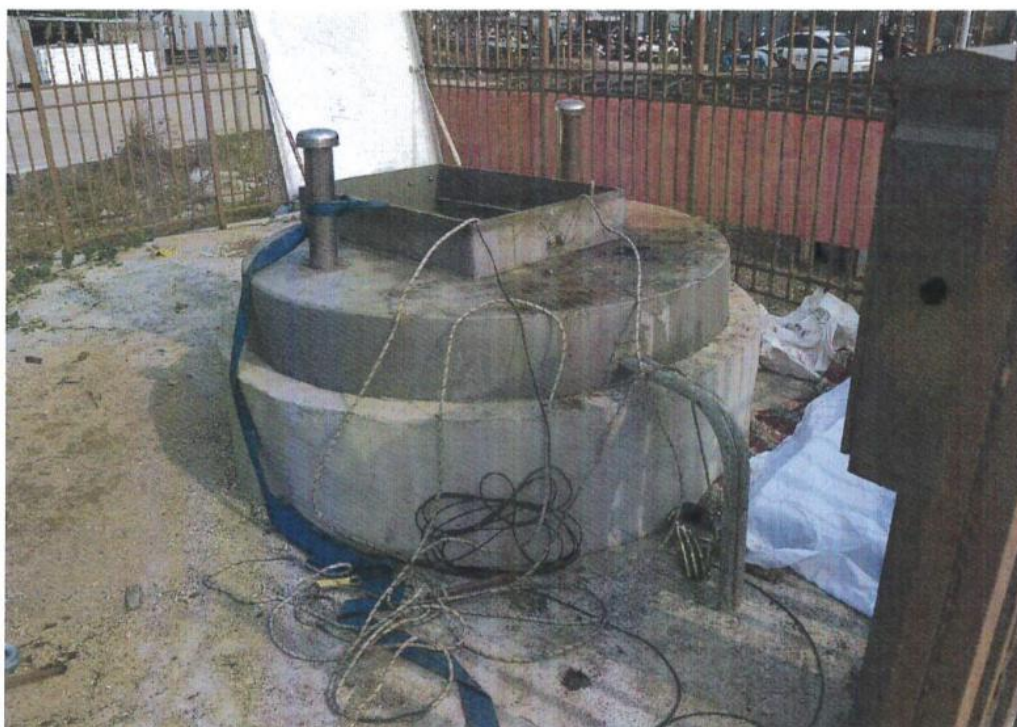
污水处理工程 3#一体化泵站井概貌照片

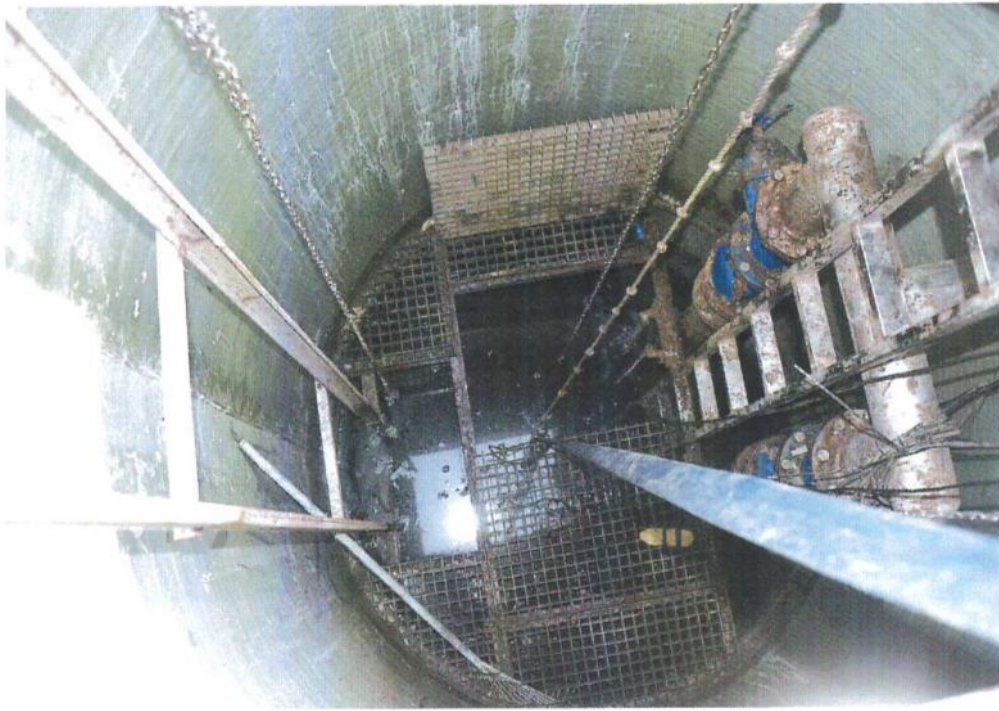
泵站内概貌照片

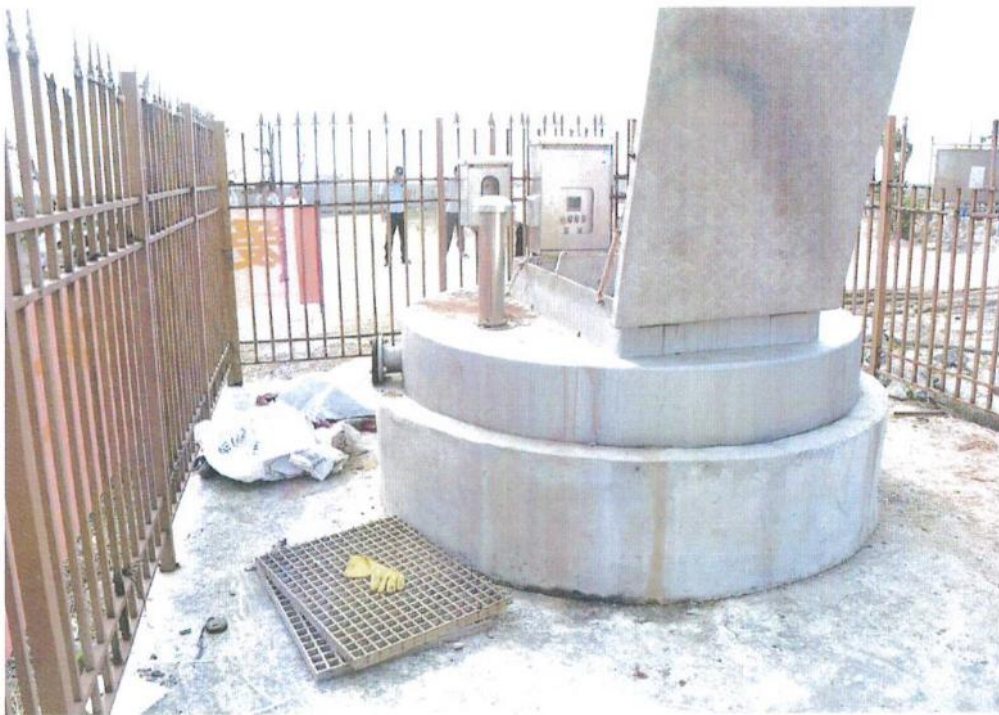
污水处理工程 3#一体化泵站概貌照片

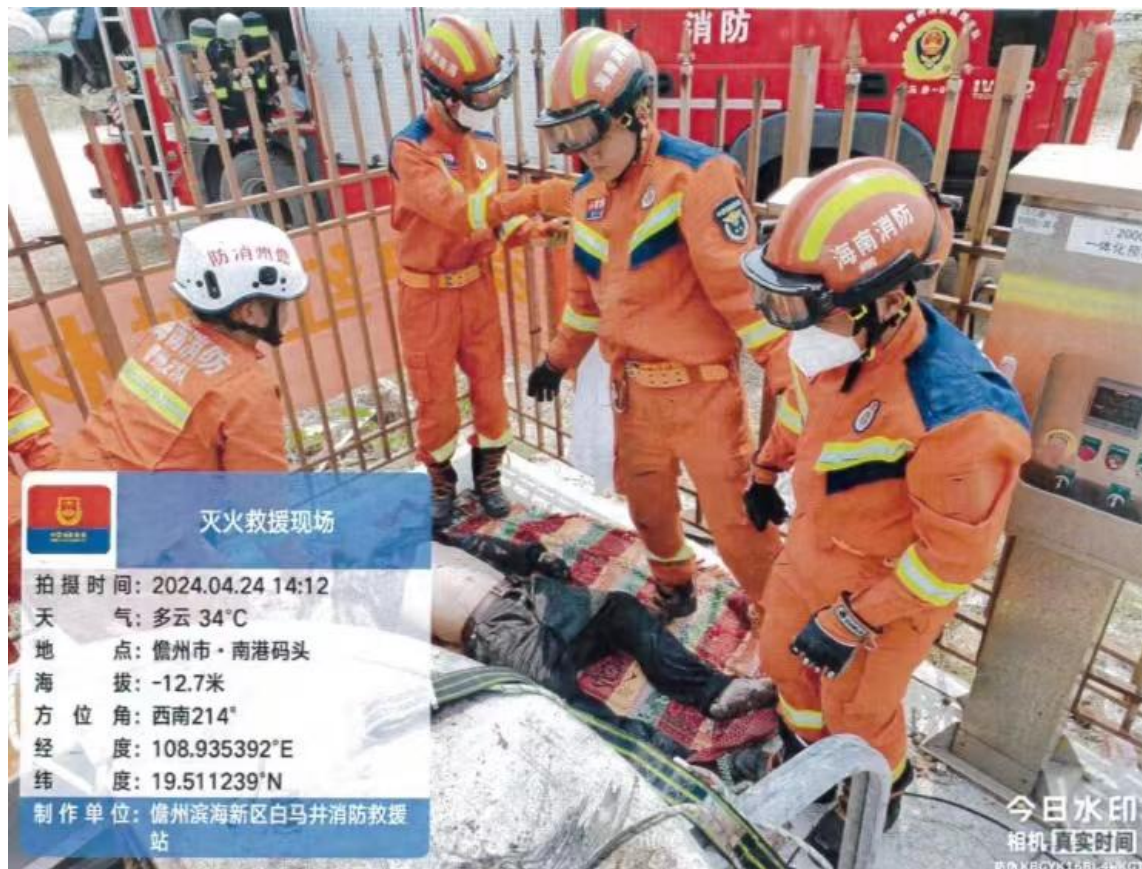
救援现场图片
