洋浦经济开发区海南金海浆纸业有
限公司 TM21-24 车间“1·14”高处
坠落事故调查报告

儋州市政府事故调查组
2025 年 5 月

洋浦经济开发区海南金海浆纸业有限公司 TM21-24 车间“1·14”高处坠落事故 调查报告

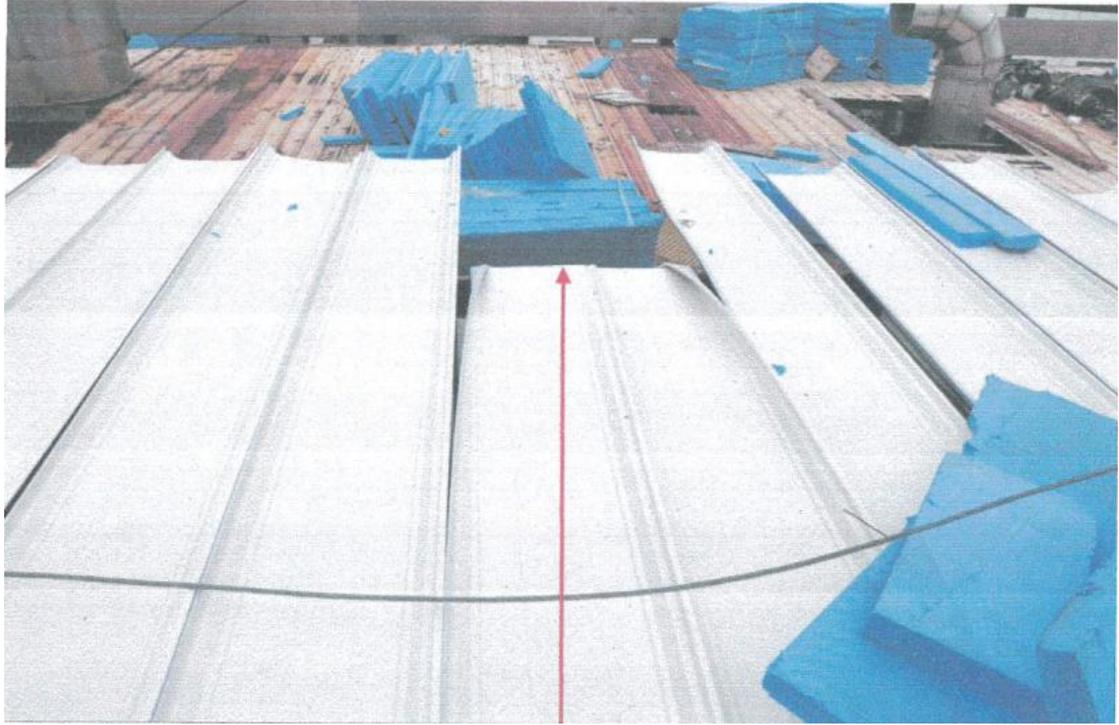
制彩钢板上，因铁制彩钢板承受张*鹏的体重，铁制彩钢板向下弯折，张*鹏从二车间纸机屋顶东部屋檐坠落，正好三楼架空层遮雨棚有一个洞口（原燃烧废气排放设备烟囱口），张*鹏通过洞口坠落至三楼架空层设备基座处。造成头部和身体多处损伤，经 120 医务人员到场，确认其已无生命体征。

二车间顶棚东部区域彩钢板弯折部位（由西北往东南方向拍摄）

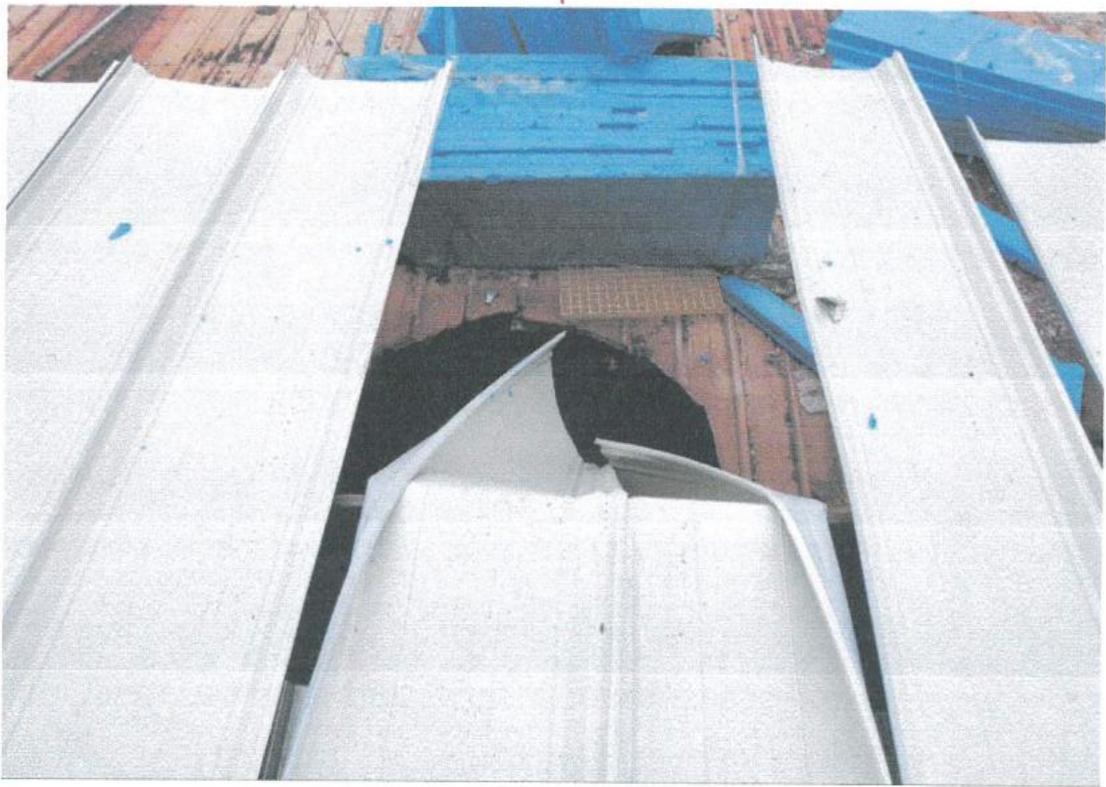
彩钢板弯折状态（由西往东方向拍摄）
