煌上煌海南洋浦国际食品加工及贸易项目工地“3·15”高处坠落死亡 事故调查报告

儋州市政府事故调查组
2025年5月

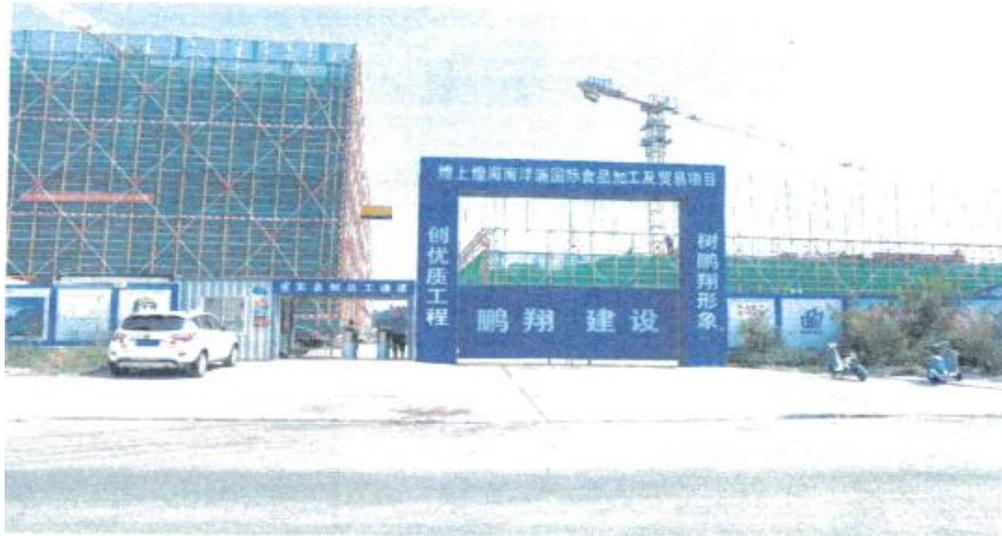
现场概貌：煌上煌海南洋浦国际食品加工及贸易项目工地
(由南向北拍摄)

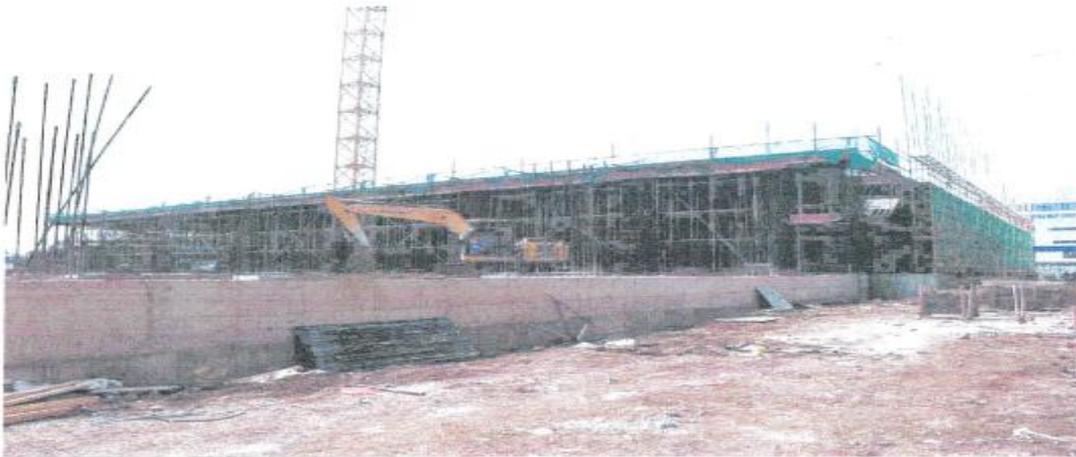
事故2号车间概貌

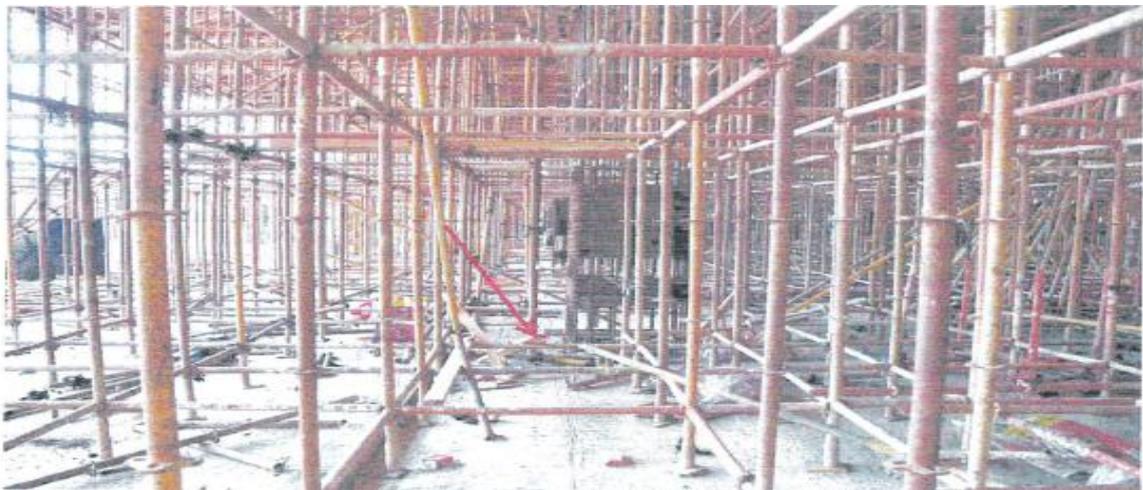
现场位于儋州市洋浦经济开发区新英湾区煌上煌海南洋浦国际食品加工及贸易项目工地，煌上煌海南洋浦国际食品加工及贸易项目工地北是瑞洋路，南是 BS11-1 路，西是 D7-1 路，该工地内在建两个车间，北侧是 1 号车间，南侧是 2 号车间，2 号车间已搭建部分支模架，中心现场位于 2 号支模架内，距支模架北端 10 米、距支模架西端 20 米处。该处现场空间 2.4 米 X 0.6 米，水泥地面，地面上见一根断成 4 段的木板方料和 4 根钢管，方料是杨木材质，上面支模架上见 3 根方料，方料长 3 米、宽 8 厘米、厚 5 厘米，方料上表面距水泥地面 2.28 米。施工现场没有安全防护棚及警示标识。

事故中心现场

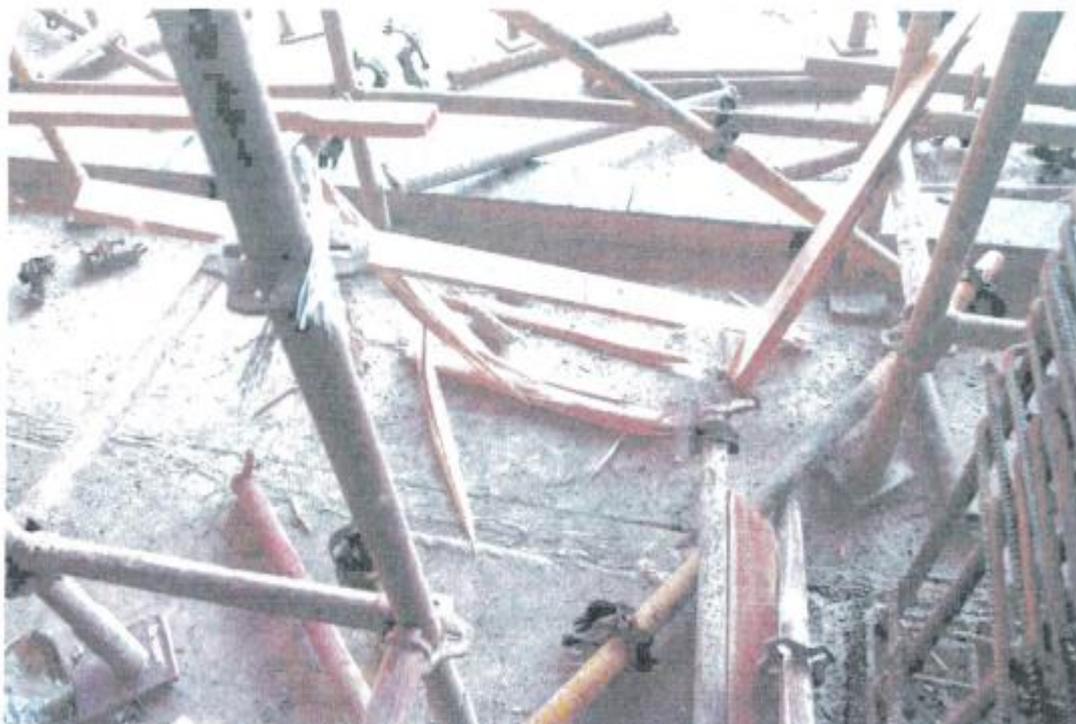
2.2 米高支模架上，构建简易的工作平台，然后欧*海、李*莲、欧*义、毛*军等四人从钢管架爬上工作平台，分别站在 2-9/2-C 轴柱子（1 米乘 1 米正方形）四个方向进行 2-9/2-C 轴柱子箍筋作业（工作内容将预制在钢筋柱子上的钢筋箍环按施工图纸要求每 10 公分固定一个箍环。每作业一次就需要将 60 个箍环按照每 10 公分一个的间隔距离不断的抬高）。7 时 40 分左右，欧*海用力将抬高箍环时，脚下的一根垫脚方木条因受力突然断裂，导致欧*海坠落至地面，后脑与四周物体相撞受创。送往洋浦医院抢救，因伤势过重，抢救无效后死亡。

事故现场中心地面情况

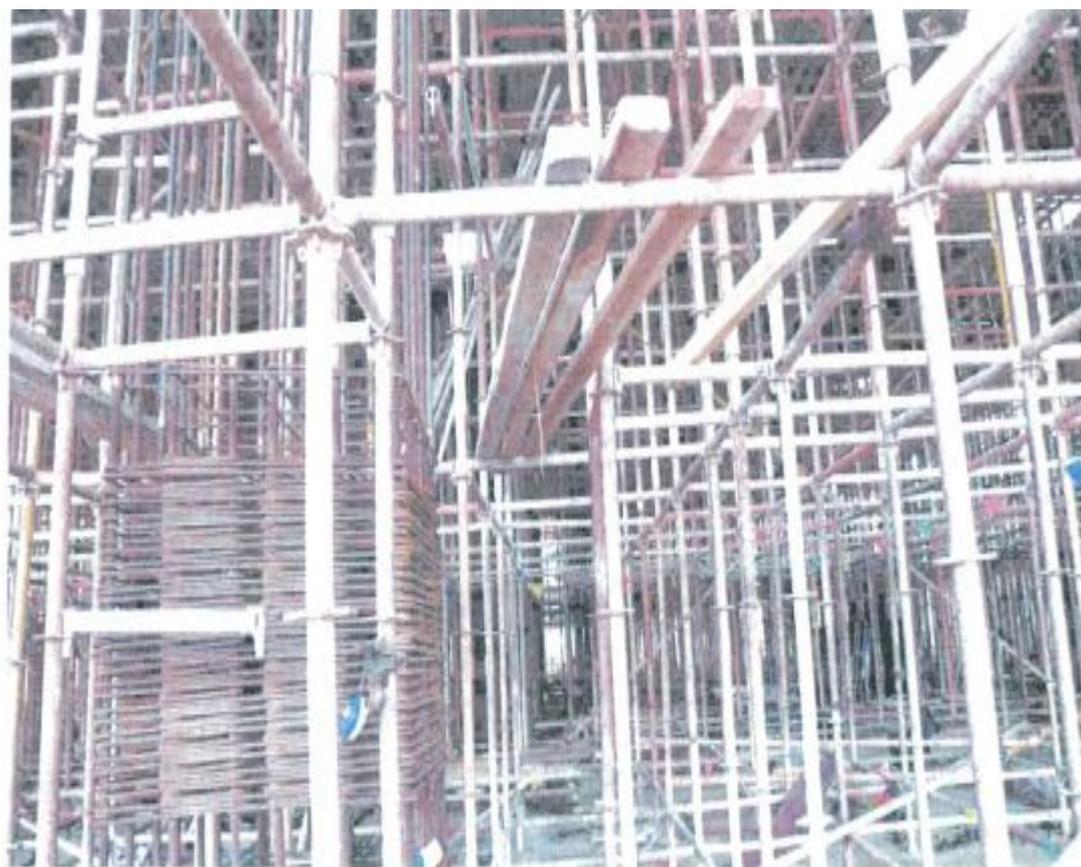
事故现场中心支模架上情况

华松劳务公司钢筋工欧*海，在儋州市煌上煌海南洋浦国际食品加工及贸易项目2#生冷制品车间绑扎2-9/2-C轴柱子箍筋作业时，安全意识不强，没有正确佩戴安全帽和安全带防护用品^[1]，违规采取四条方木条，没有固定好，架设在2.2米高支模架上，构建简易的工作平台^[2]进行作业，脚下的一根垫脚方木条因受力突然断裂，导致其坠落至地面，后

（一）江西鹏翔公司和华松劳务公司要进一步落实企业安全生产主体责任，建立健全安全生产责任制和各项安全生产管理规章制度、应急预案，建立行之有效的工作机制。立即开展安全生产大检查和隐患排查治理，落实员工安全操作规程培训考核，开展安全培训和技术交底，组织预案演练，落实现场施工作业安全防护，防范类似事故再次发生。
