# 儋州洋浦金鸣混凝土有限公司 4·29 窒息死亡事故调查报告

儋州市政府事故调查组  
2025 年 7 月

## 4·29 窒息死亡事故调查报告

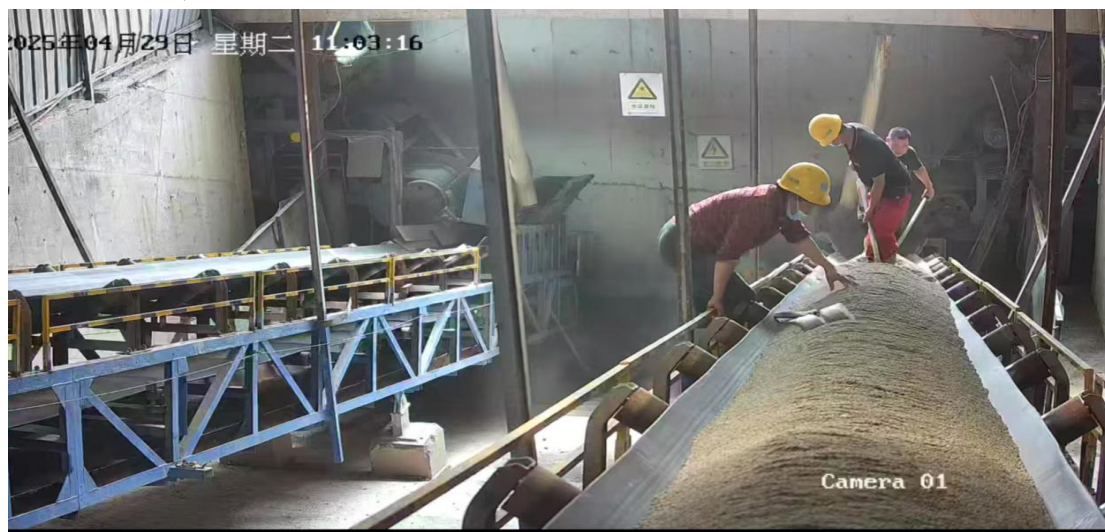
现场监控显示：覃\*慢第一次攀爬进入传送带

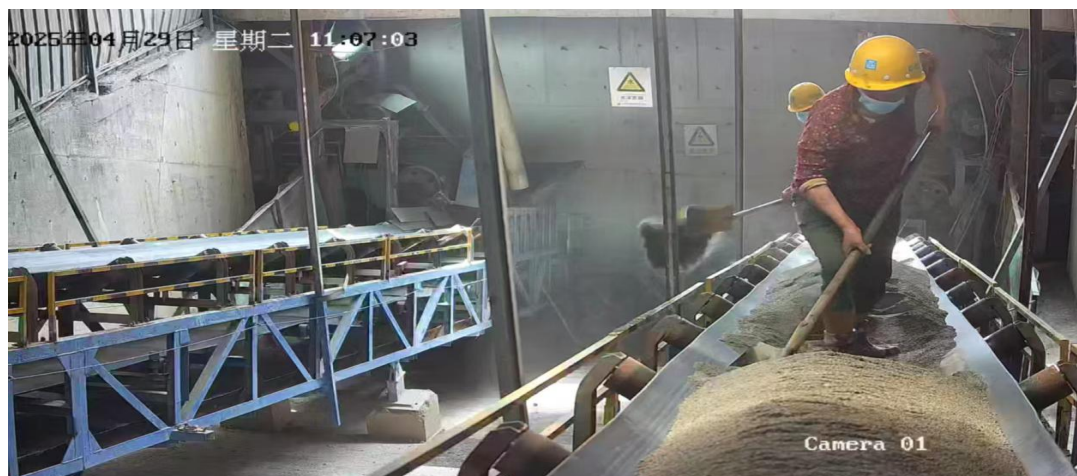
现场监控显示：覃\*慢站在传送带上作业

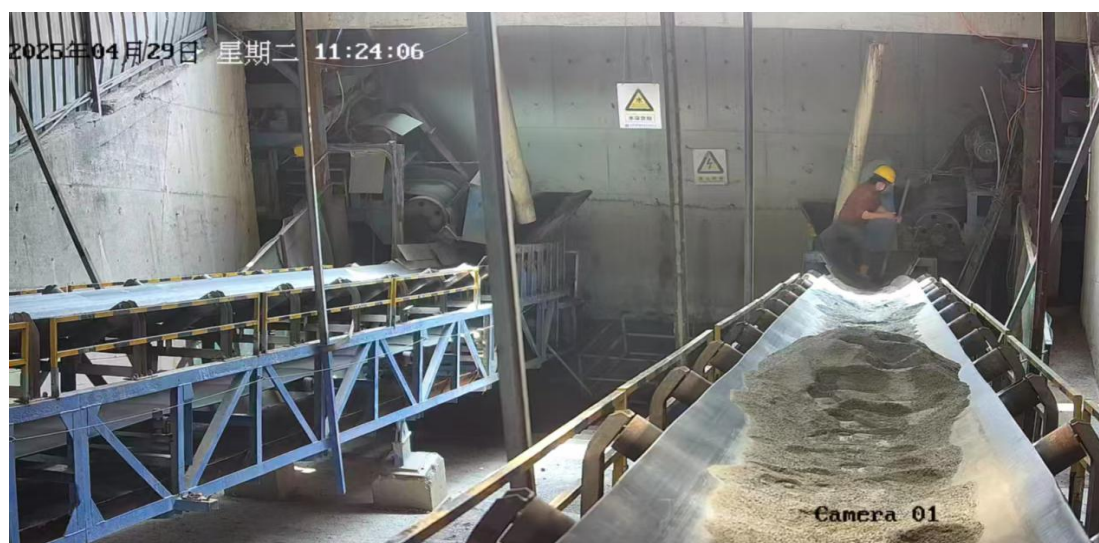
现场监控显示：覃\*慢再次站在传送带作业

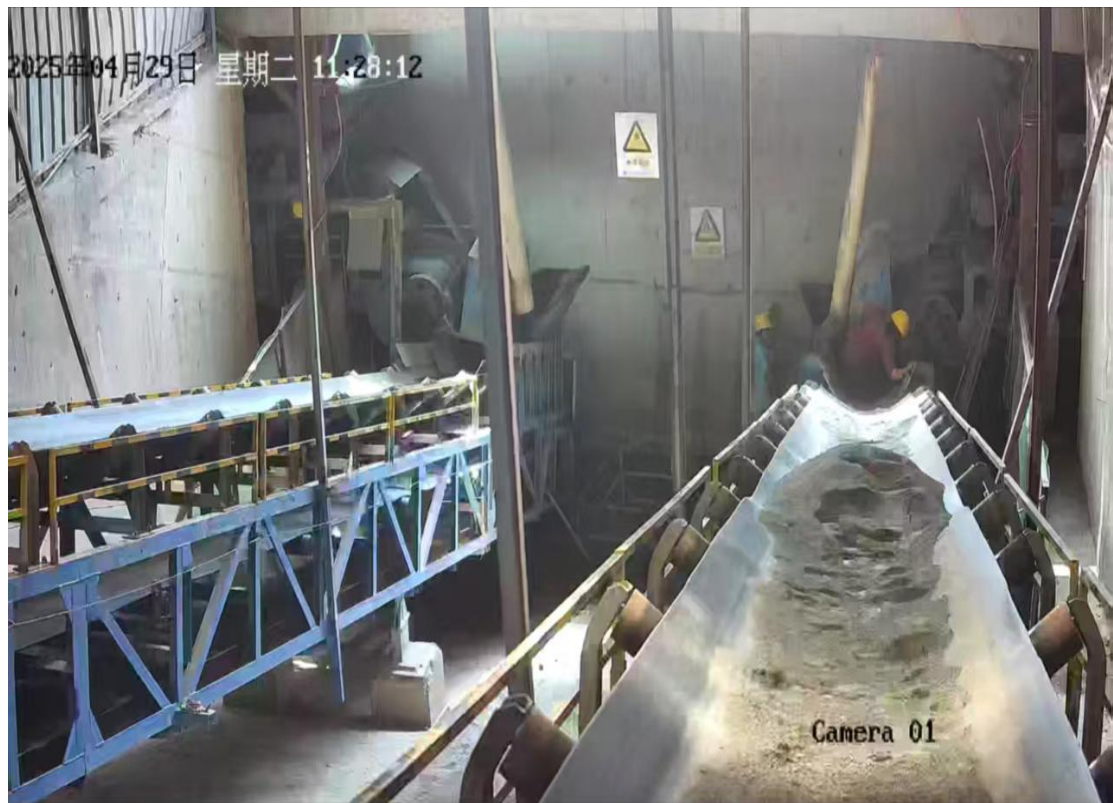
现场监控显示：11时28分12秒，覃\*慢滑入漏斗

2. 物的不安全状态：从监控视频录像及现场勘查分析可知，贵州汇邦公司劳务人员站在角度为 9 度斜皮传送带（长约 60 米，宽 0.9 米）上，自下往上清理传送带上堆积的砂石，这样会造成斜皮传送带处于上重下轻的不安全状态。由于斜皮传送带中下部和连接接料漏斗处的砂石清空，使斜皮传送带整体受力状态发生改变，导致斜皮传送带上方堆积的砂石急速滑落，将在漏斗处旁边作业的覃\*慢带入漏斗掩埋。

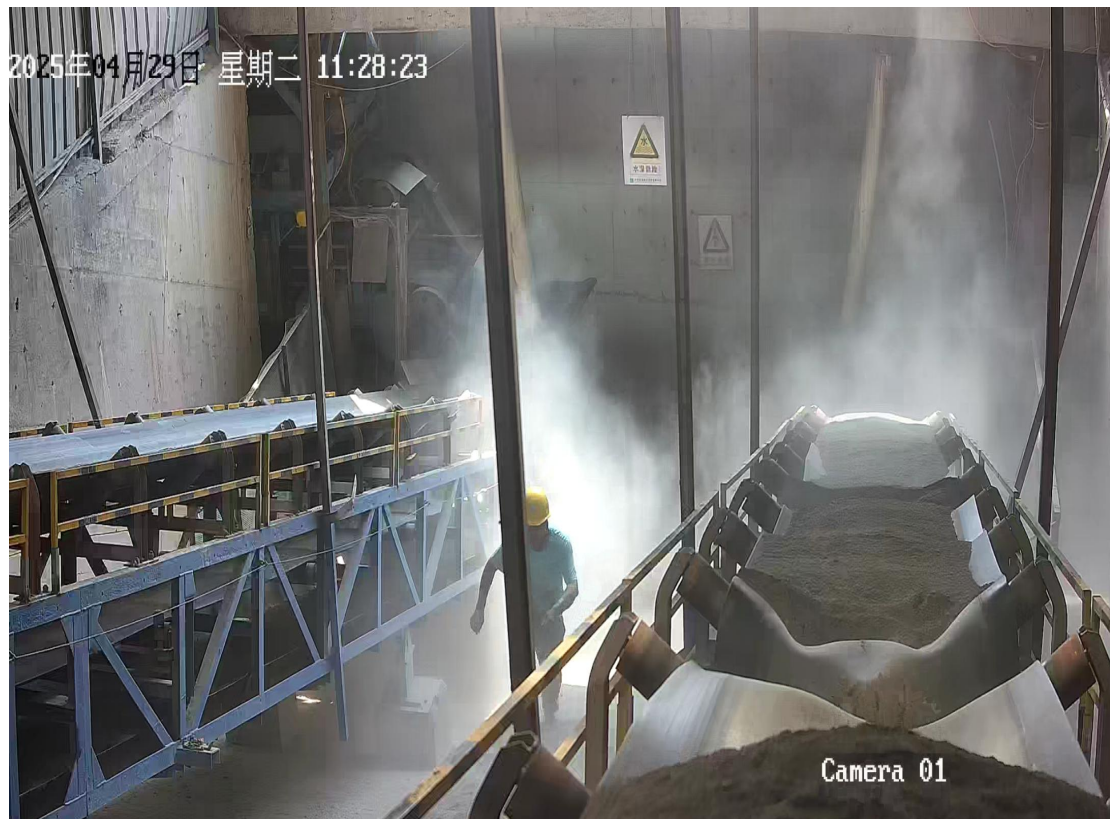
现场监控显示：事故发生后覃\*生立即跑出去找人救援

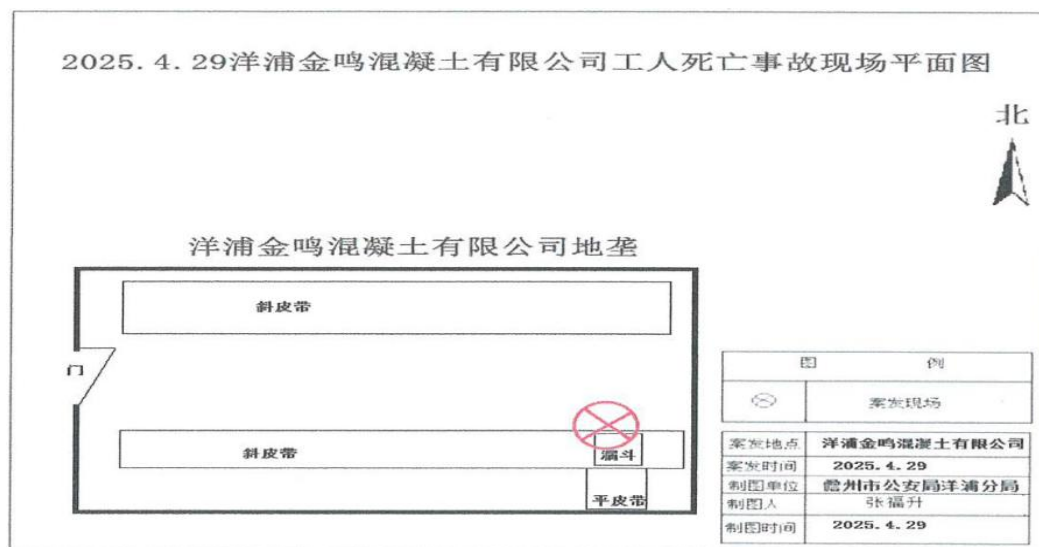
事故现场平面图

现场位于儋州市洋浦开发区新英湾区洋浦金鸣公司，洋浦金鸣公司北侧是空地，西侧是泰坤混凝土有限公司，中心现场位于洋浦金鸣公司内的地垄，地垄开西门，门呈开启状，地内靠南北两侧各有一条斜皮传送带，在地垄东南角处有一条平皮传送带，中心现场位于平皮带与南侧斜皮带连接的漏斗处，据介绍，当时工人覃\*慢站在斜皮传送带上清理漏斗处砂石，因斜皮传送带上砂石突然下滑，将覃\*慢带入漏斗下方掩埋，现场可见，漏斗口处堆有砂石，其西侧斜皮带上仍有砂石，在漏斗口处斜皮带上见木把铁铲一把，铁铲把朝东，铁铲头朝西。漏斗东侧和皮带下地面上见两堆砂石，漏斗附近地面上见4把铁铲、一把羊角锤、一把钢钎、两顶安全帽和双水鞋。事故现场设置有警示标识。

经勘察地垄2#生产线上接料漏斗整体高度为2.20米，连接漏斗传送皮带角度为9度，传送皮带长约60米，宽0.9米。
