儋州海花岛 3#岛 “11·12” 淹溺事故调查报告

儋州市政府事故调查组
2025年1月

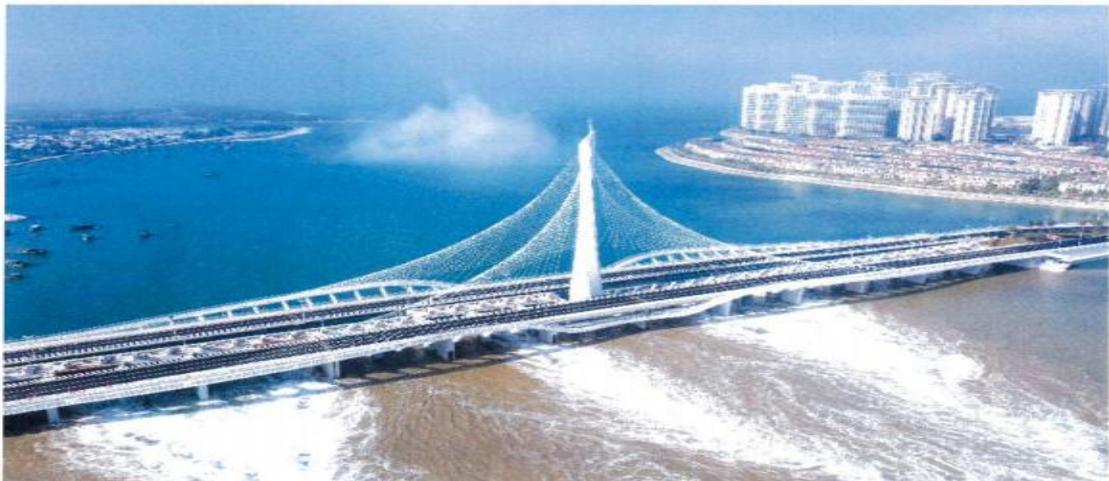
事故发生地位于滨海大道儋州市排浦镇境内，该区域内海水域面积约 369 公顷，水深 2.95 米（相对 3 号桥标高），3#岛大桥为公路和海花岛 3#岛的连接处，桥长 755m，宽 30m，主塔高 86m，双向 6 车道。结构型式为连续梁桥加斜拉人行桥，该桥桥下设有桥孔 23 孔，总孔净宽度为 276m，其中通航孔 1 孔，单孔净宽 12m，备用通航孔 2 孔，单孔净宽 12m，非通航孔 20 孔，单孔净宽 12m。为避免或减少外海风浪和极端潮位带来的灾害性影响，两幅桥的中间设有 23 个水闸（防灾应急设施）。水闸闸门采用平面定轮升卧式钢闸型式，启闭机为卷扬式启闭机，该桥闸于 2021 年 5 月 10 日开工建设，2022 年 11 月 30 日完工并投入使用。事发当天，该桥闸口设备运行状态良好。事故现场周边设有七块蓝色和红色安全警示标识（警示内容有“闸门运行期间为了您的安全请勿在此区域游泳、嬉戏、垂钓、捕捞”发生安全事故后果自负和水深危险！“为了您的安全请不要在此游泳、钓鱼、嬉戏、攀爬”发生安全事故后果自负）。

1. 恒大旅游公司落实安全生产主体责任不到位，因企业资产重组，安全生产委员会人员变动，没有及时调整，安全生产委员会组织机构形同虚设；未健全安全生产责任制和各项安全生产管理规章制度，安全生产投入不足^[4]；部分安全警示标识有损坏，放置位置不合理、不明显^[5]，且应急物资如救生圈数量偏少，安全绳老化；应急演练流于形式^[6]

3. 恒大旅游公司的单位主要负责人和安全生产管理人员未经常性检查本单位安全生产状况，排查生产安全事故隐患^[8]。未建立和落实安全风险分级管控和隐患排查治理双重预防工作机制，开闸换水过程只有在开启闸门和关闭闸门两个阶段声光警报才响应，期间声光警报未能一直启动响应，未能有效报警^[9]。

（三）恒大旅游公司要进一步落实企业安全生产主体责任，完善安全操作规程，有针对性建立了开闸运行应急预案，加强与政府相关部门沟通，互通信息，建立行之有效工作机制。加强安全生产标准化建设，结合自身特点完善安全风险管控和隐患排查治理双重预防机制，立即开展安全生产大检查和隐患排查治理，落实员工安全操作规程培训考核，完善安全生产规章制度，组织预案演练，落实闸口安全防护，防范事故的发生。

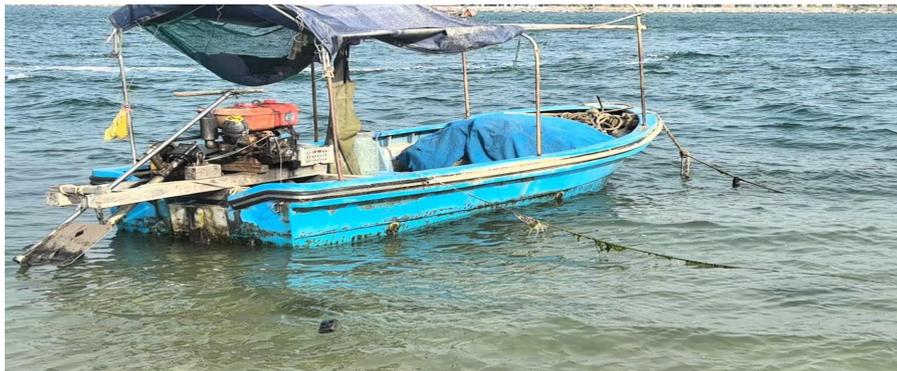
三年前由陈*才和李*花购买，船长约 3 米，船宽约 1.45 米，船高约 0.55 米，8 匹马力的蓝色机动三无船舶。
