# 儋州白马井东山村委会低地村陈多 自建房“3·20”机械伤害事故调查 报告

儋州市政府事故调查组  
2026 年 6 月

# 儋州白马井东山村委会低地村陈多自建房 “3·20”机械伤害事故报告

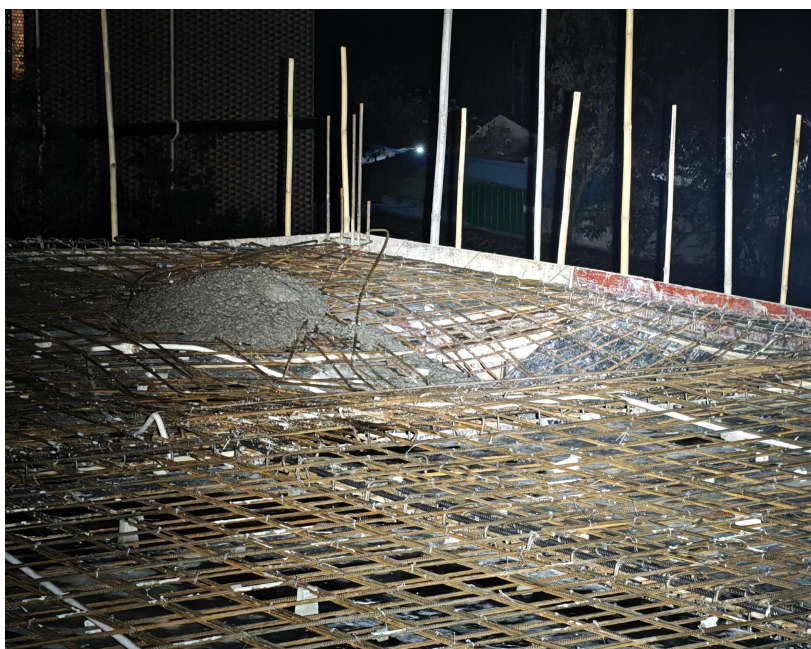
现场位于儋州市白马井镇东山村委会低地村陈\*家在建楼房楼顶，属于室外现场。现场的东侧是陈礼博家等民宅；南侧是陈二兴家等民宅；西侧是陈号家等民宅；北侧是陈良侬家、民宅及滨海大道等。陈\*家座东朝西，是一栋在建自建房，楼房已建至三层，三楼楼顶已铺设钢筋架构，部分楼顶房梁及楼面已浇筑水泥，楼顶的南侧设有楼梯口。勘察可见，楼顶的北侧靠东有一处类圆形的凹陷，中间部位遗留有可疑血迹及人体组织，西侧遗留移出可疑血迹。勘察其他部位时，陈\*家西侧滨海路靠东路面上遗留一辆皖E14480泵车，泵车的四个支撑脚均打开，东北角的支撑脚下方地面塌陷，凹陷处坑内遗留有木板及木桩。

中心现场概貌照片

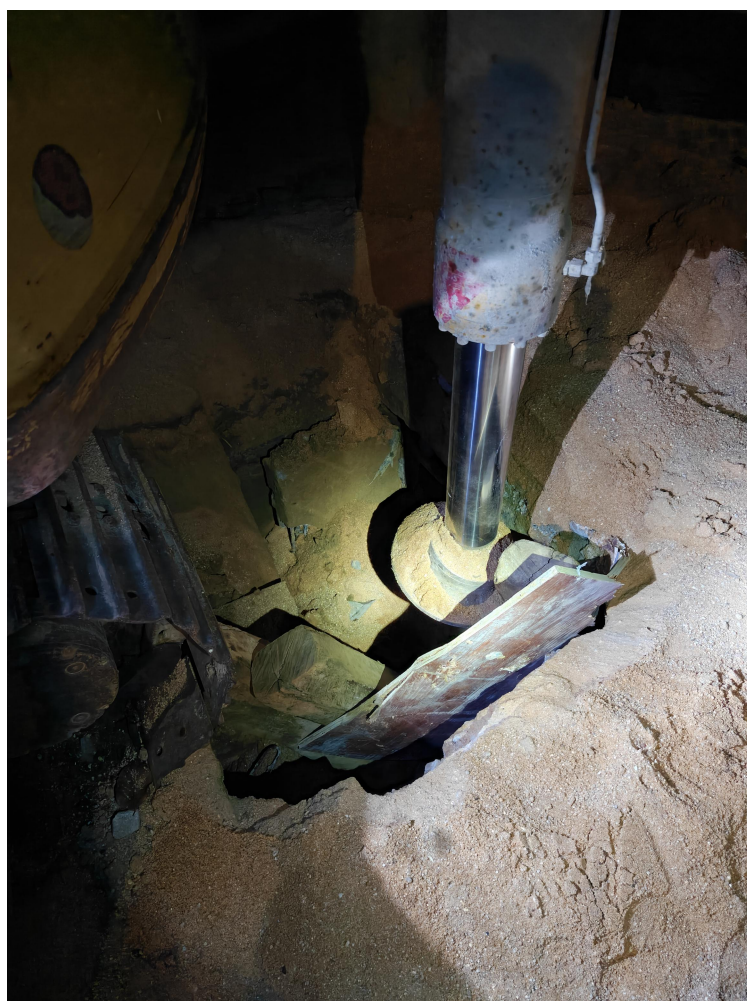
皖 E14480 水泥泵车右前方支架塌陷处概貌照片

泵车操作员杨\*林、丁\*祥两人安全意识薄弱，没有充分了解作业区域市政管道的信息，违规操作<sup>[1]</sup>，将泵车停放在滨海大道右侧机动车道上，就操作泵车打开四条支腿固定好，其中右前支腿支撑在滨海大道硬化人行道市政管道上，随着臂架内混凝土质量的增加，右前支腿在压力下，压破地面陷入市政管道，泵车失衡侧倾，造成在陈\*在建自建房三楼楼面泵车臂架直接砸下，击打中正在三楼楼面进行浇筑点作业施工人员蒋\*和廖\*新的头部，导致蒋\*和廖\*

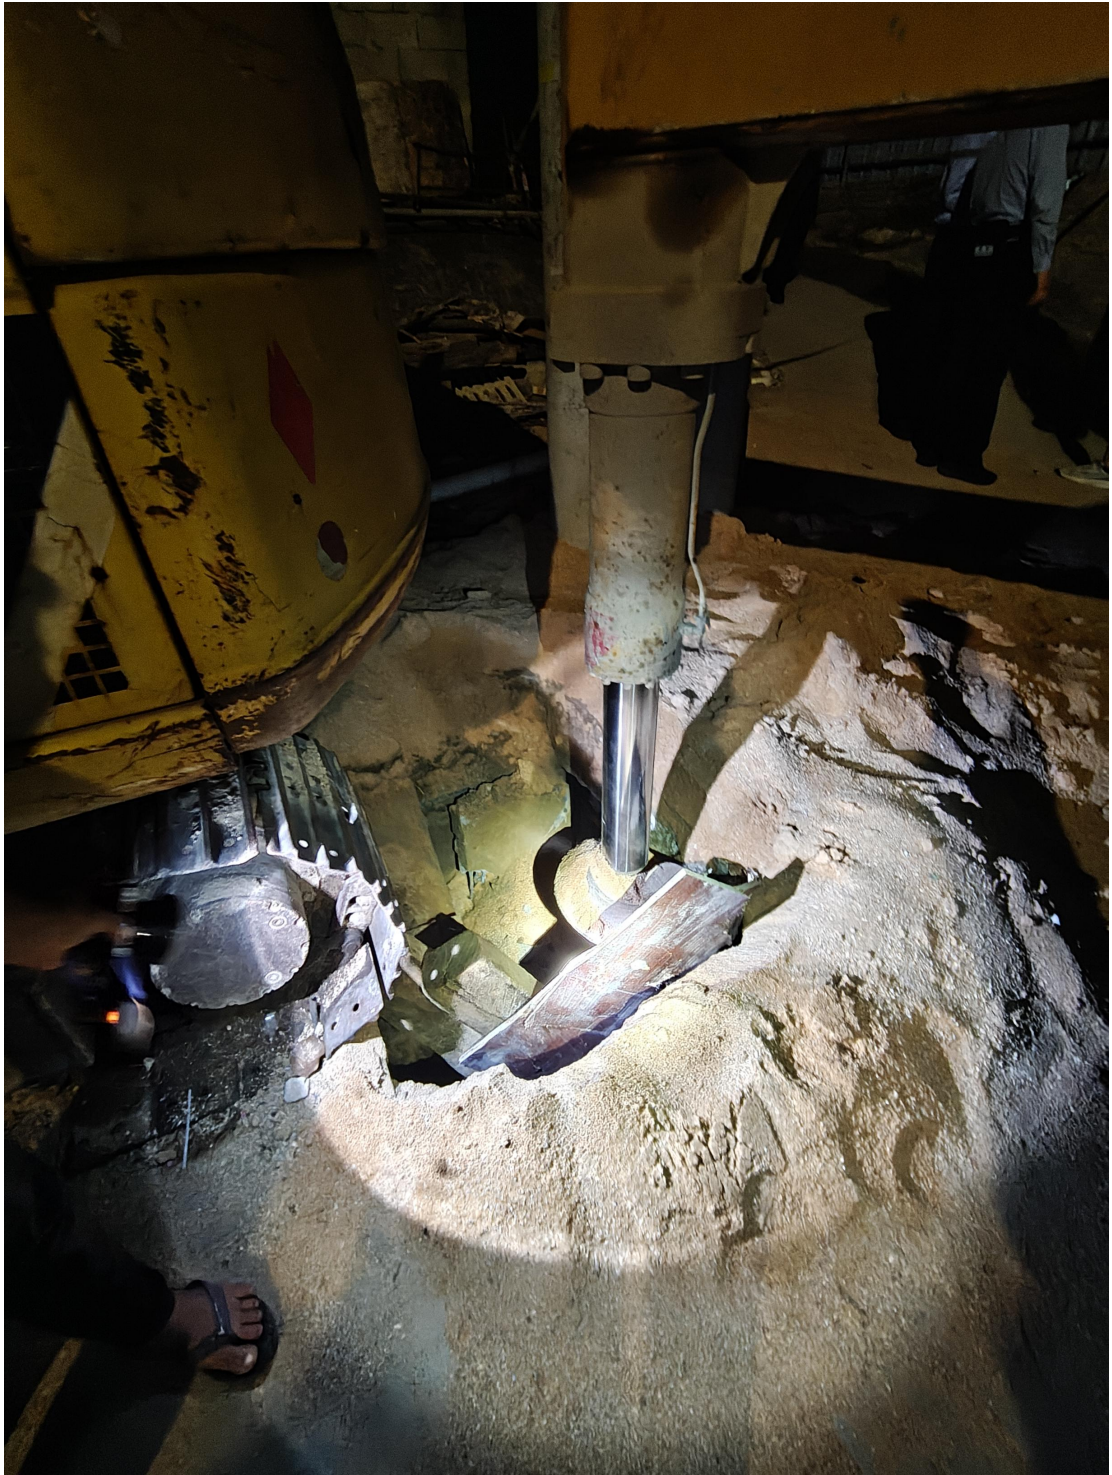
皖 E14480 水泥泵车右前方支架塌陷处概貌照片
