1.1 项目区位

## 1.2 宗地现状情况

| 修改记录 | | |
|---|---|---|
| 项目名称 | 吴子辉个人住宅楼 | |

吴子辉自建房结构安全性及加层可行性鉴定报告 报告编号: LGWB2600339

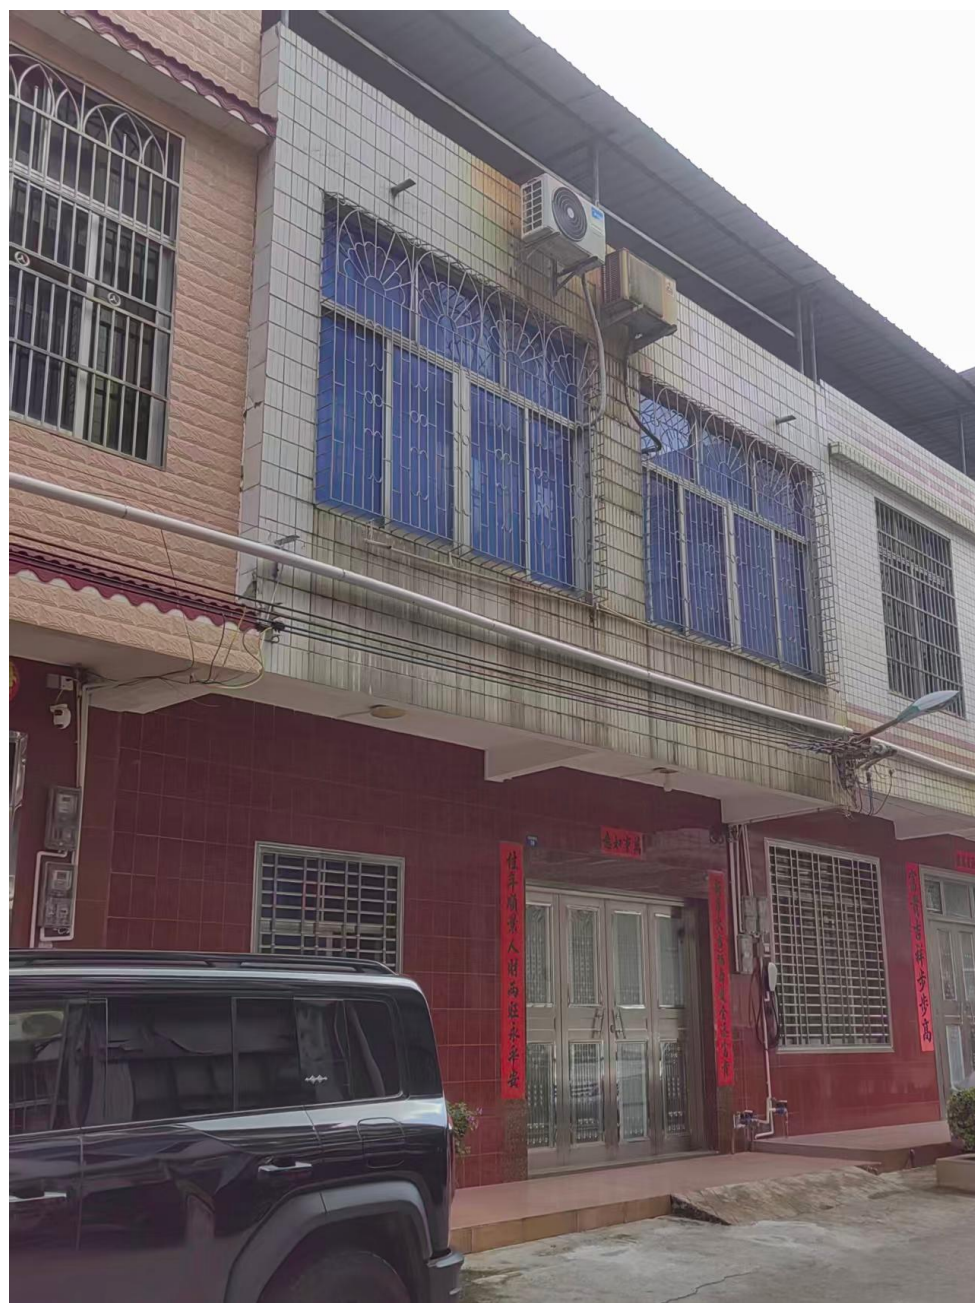
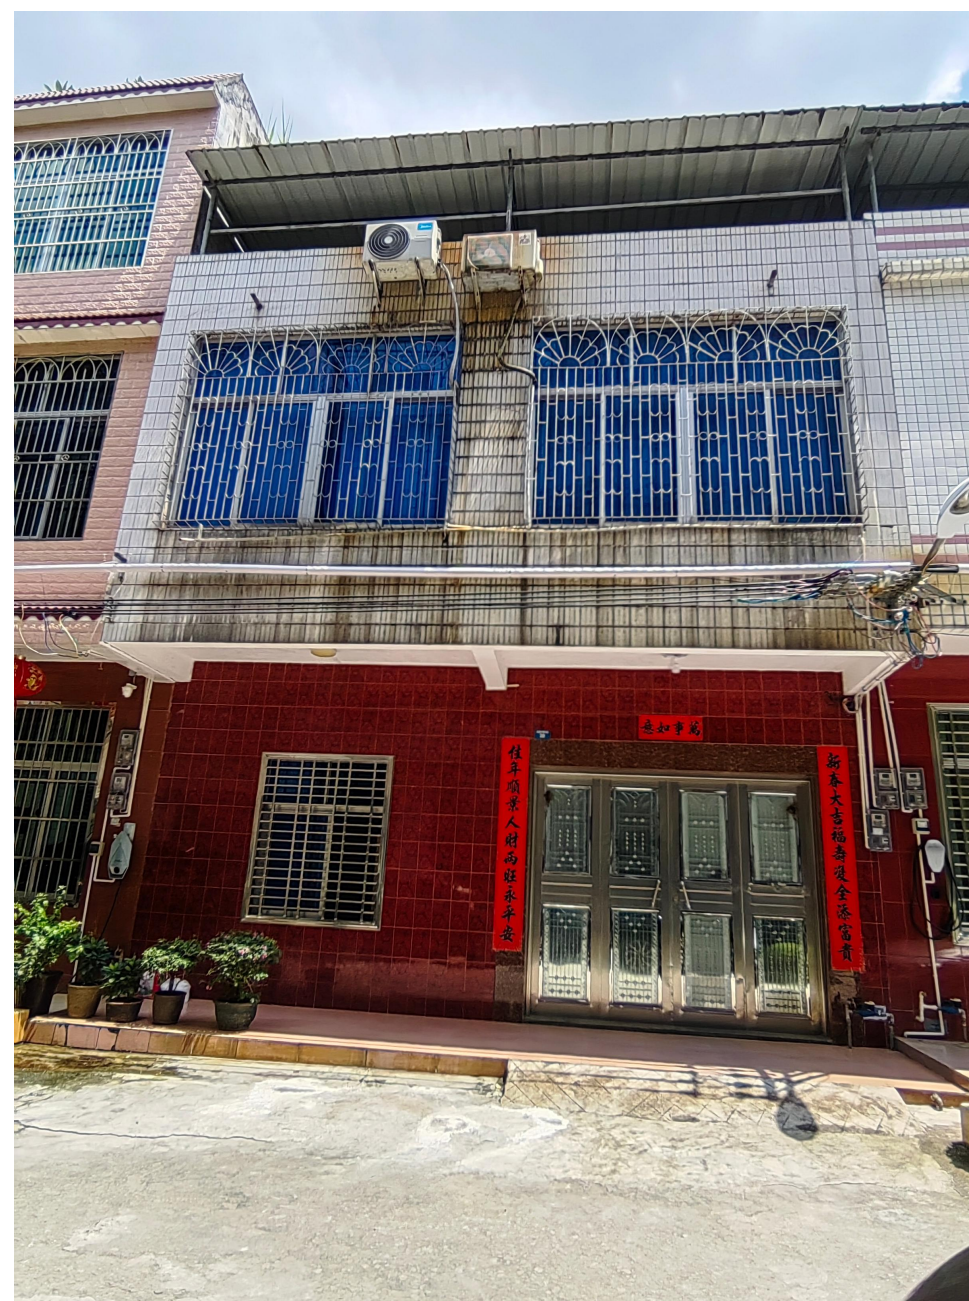
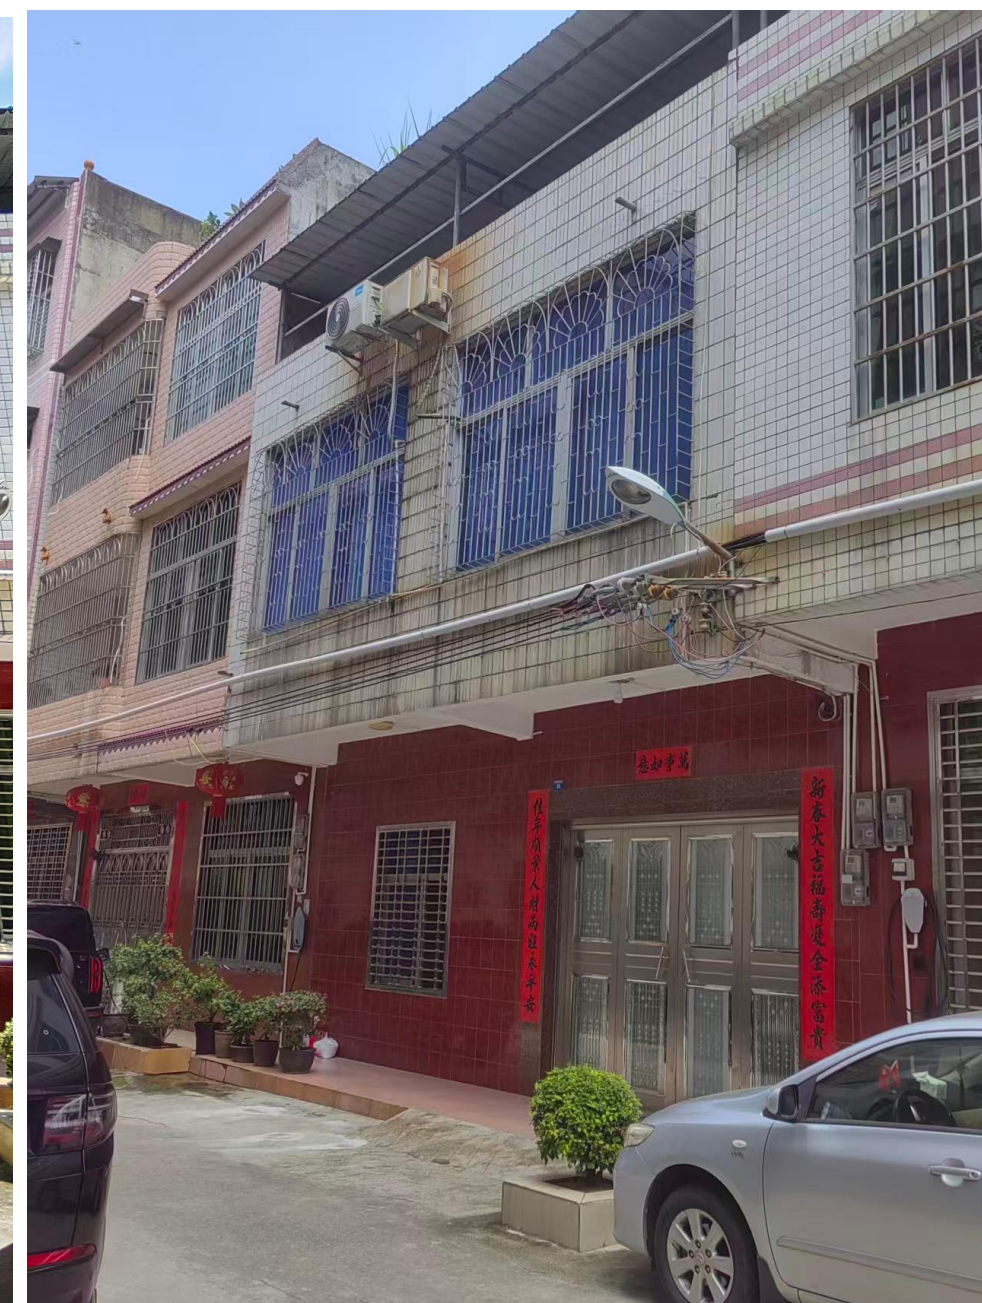
宗地位于那大镇农垦北路东段向东E02号，宗地现状已建2层，拟加建一层。南、北、东侧均为现状建筑，西部紧邻内部现状道路。

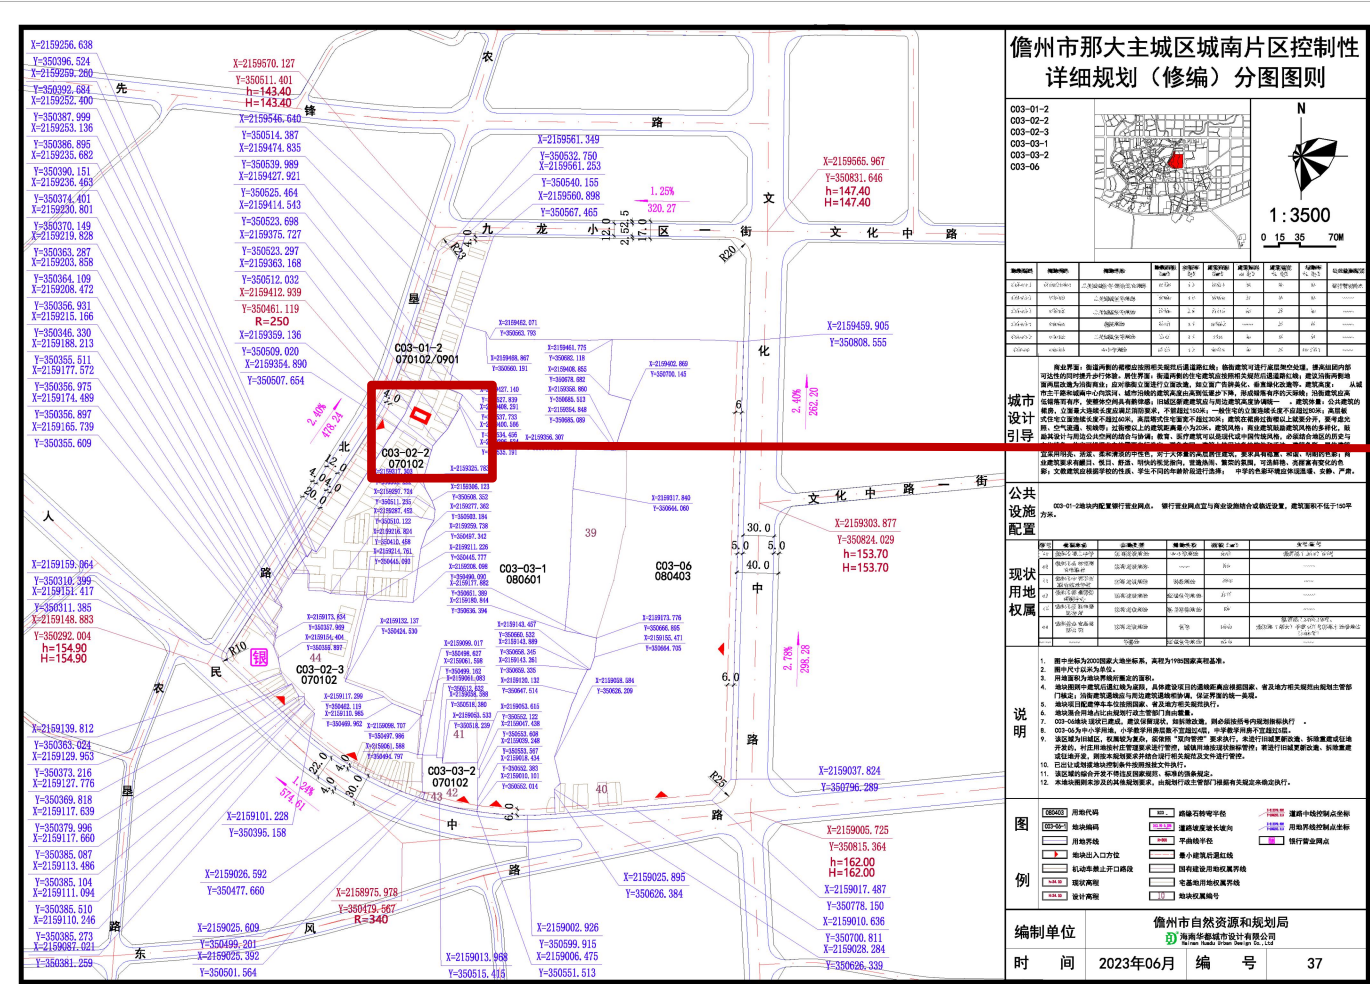
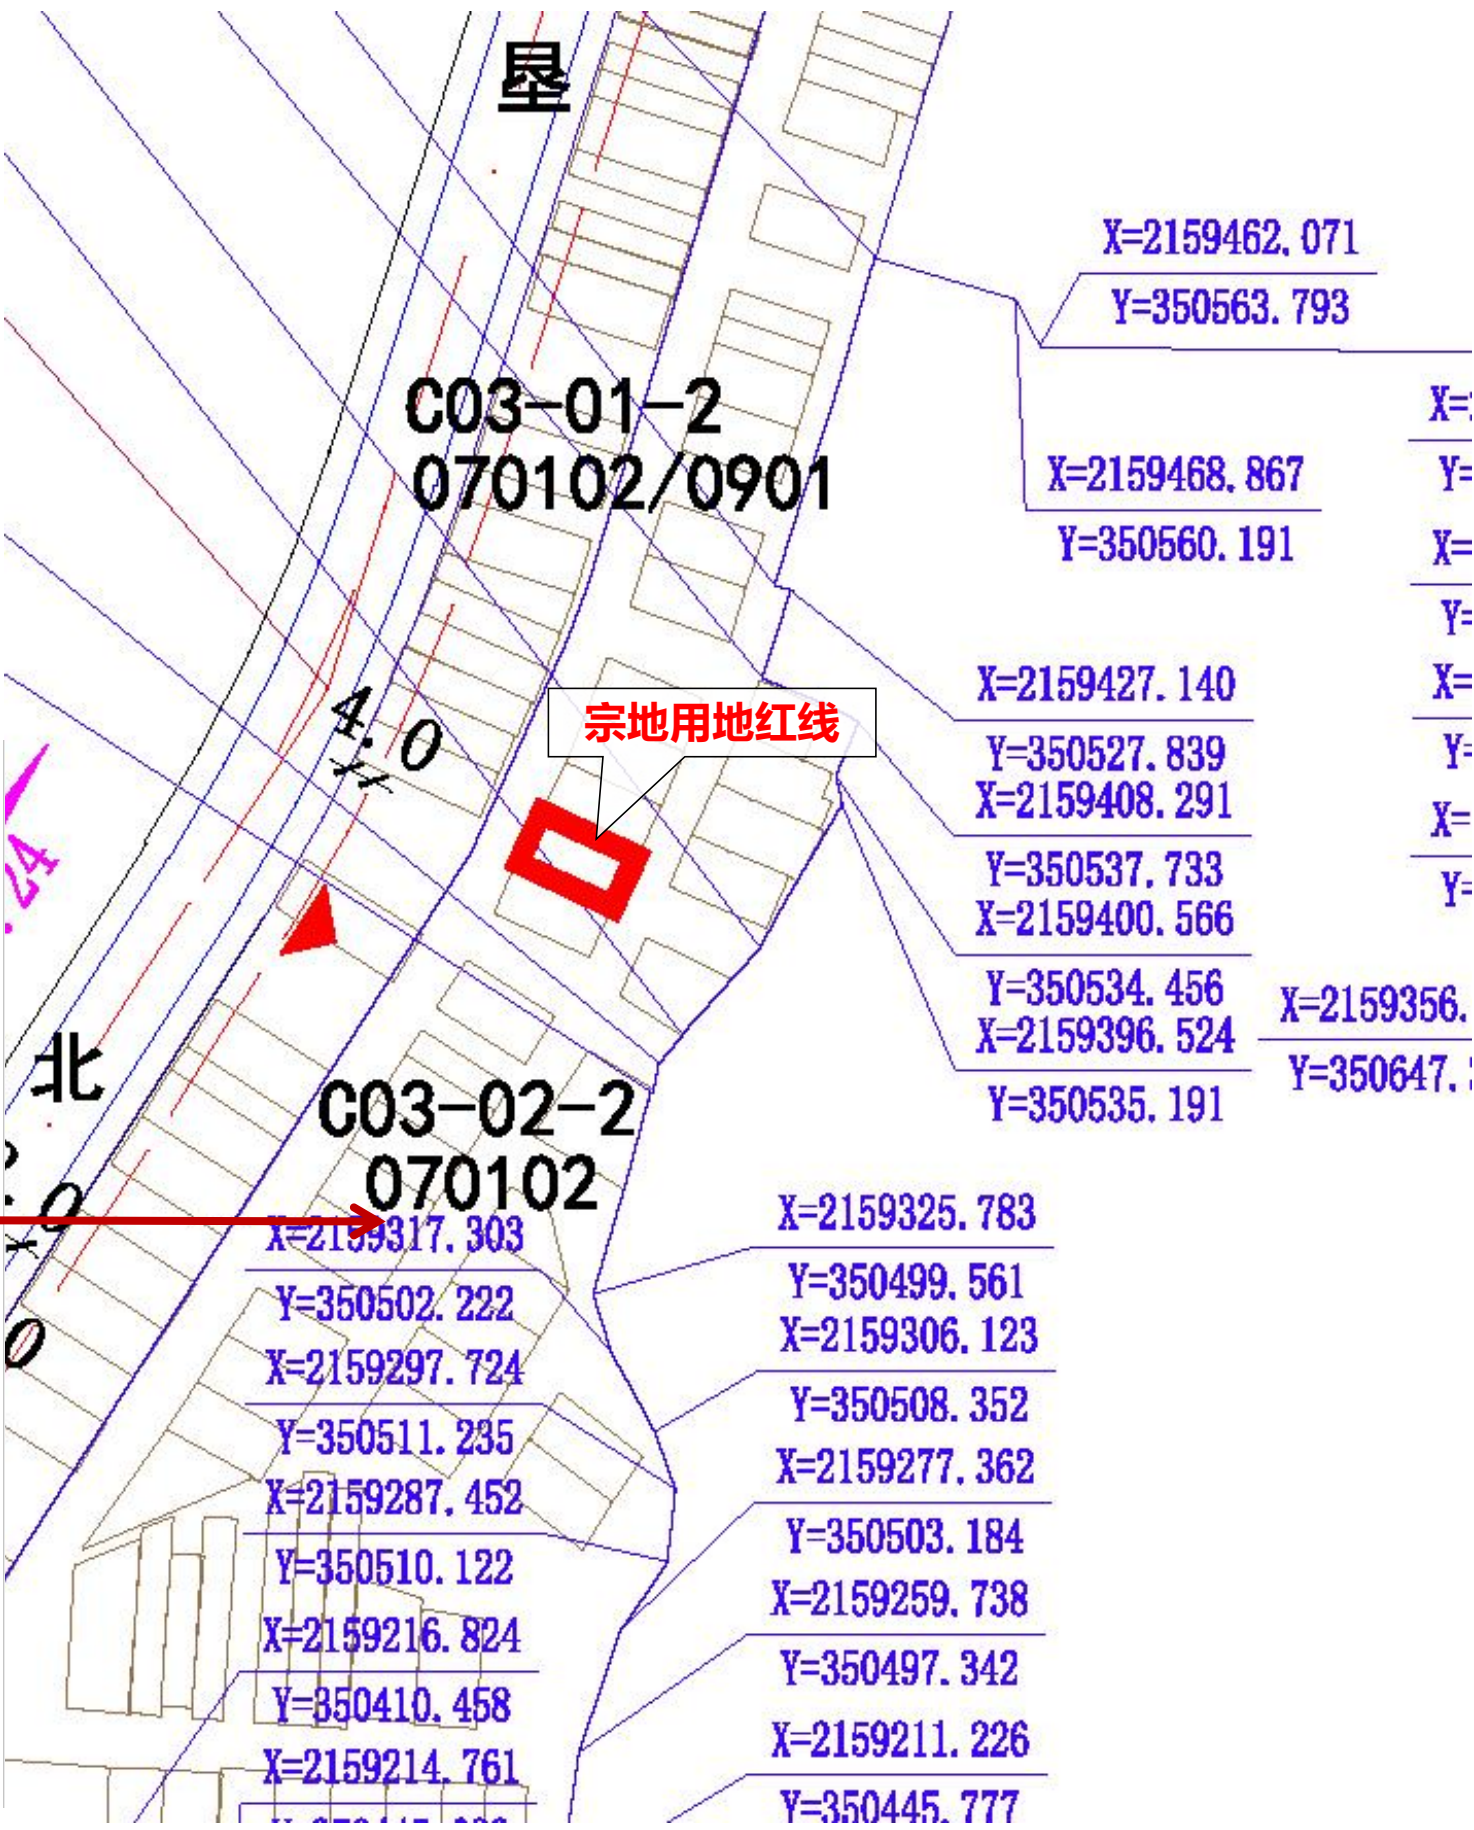
《儋州市那大主城区城南片区控制性详细规划（修编）》地块分图则

■ 本宗地位于《儋州市那大主城区城南片区控制性详细规划（修编）》的C03-01-2地块中，用地性质为二类城镇住宅用地。

地块分图则局部放大
