规划总平面图 1:200

| 符忠兴、羊秀连住宅楼 | | |

## 房屋建筑加层鉴定报告

项目名称：符忠兴、羊秀连房屋

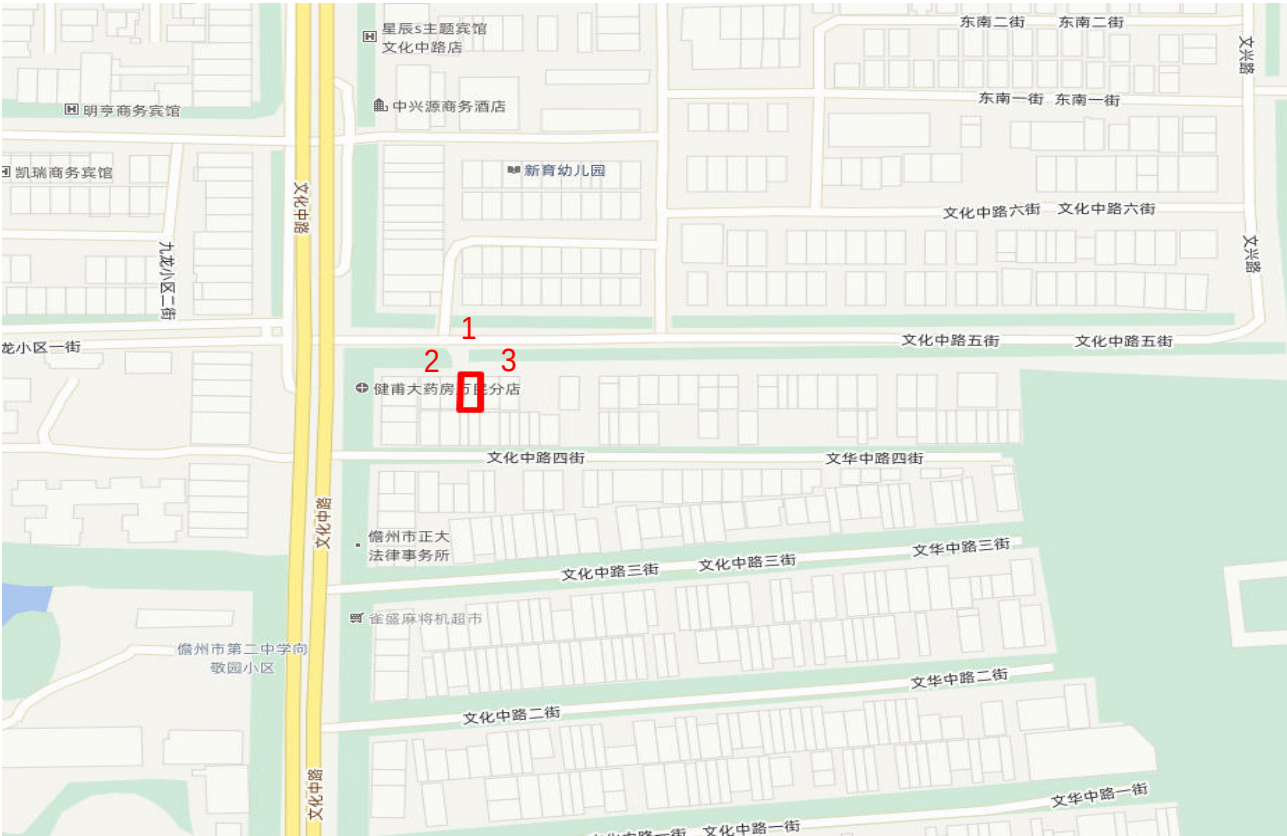
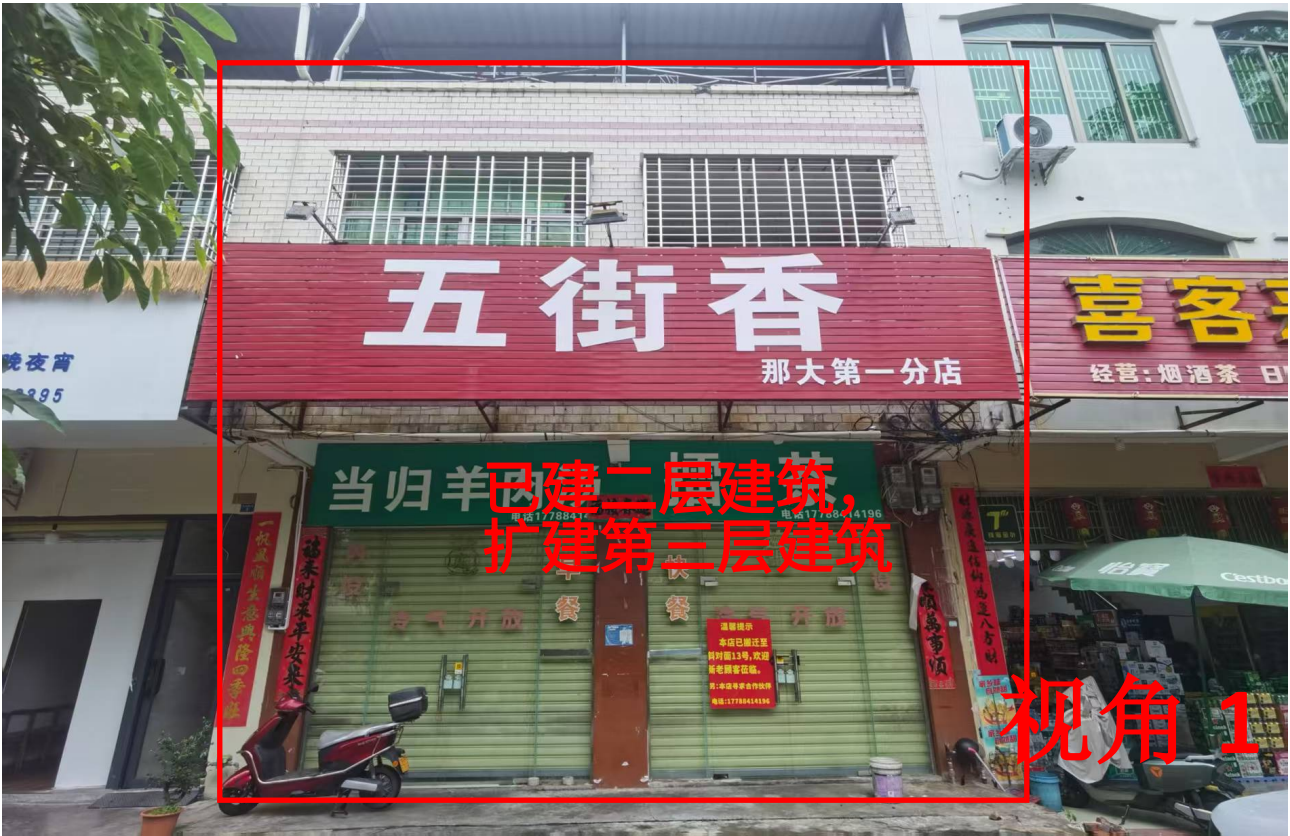
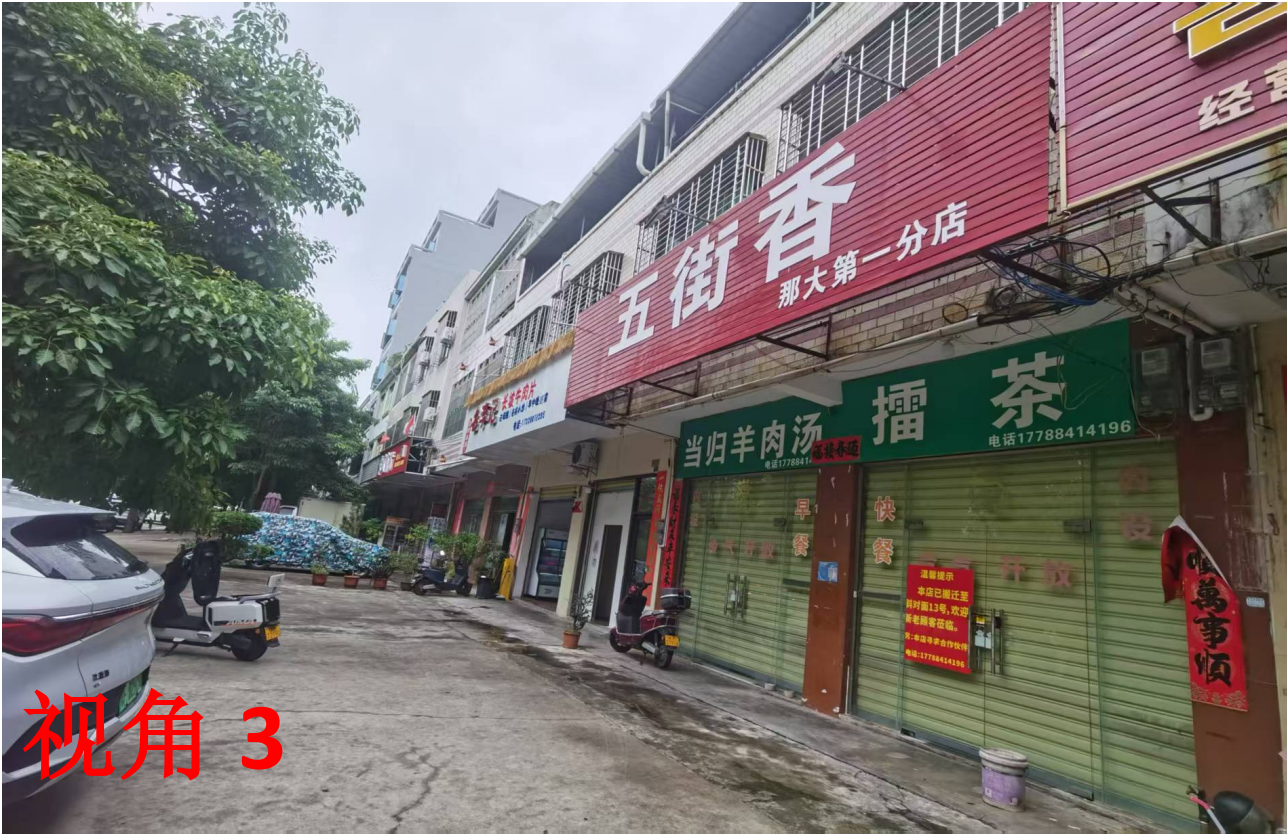
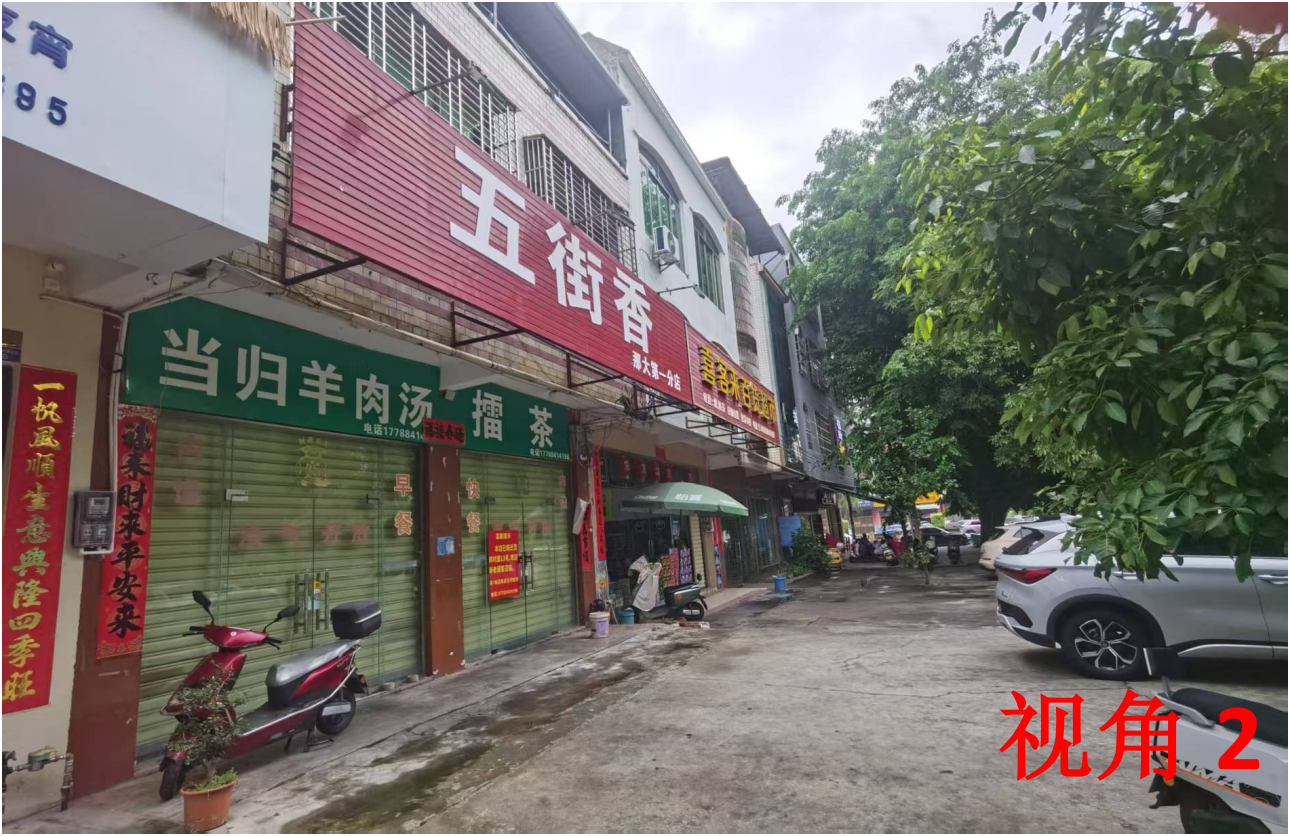
现状分析图

现场分析说明：现状为二层建筑，扩建第三层建筑，东侧为二层建筑，西侧为三层建筑，北侧为文化中路五街，南侧为排水沟。

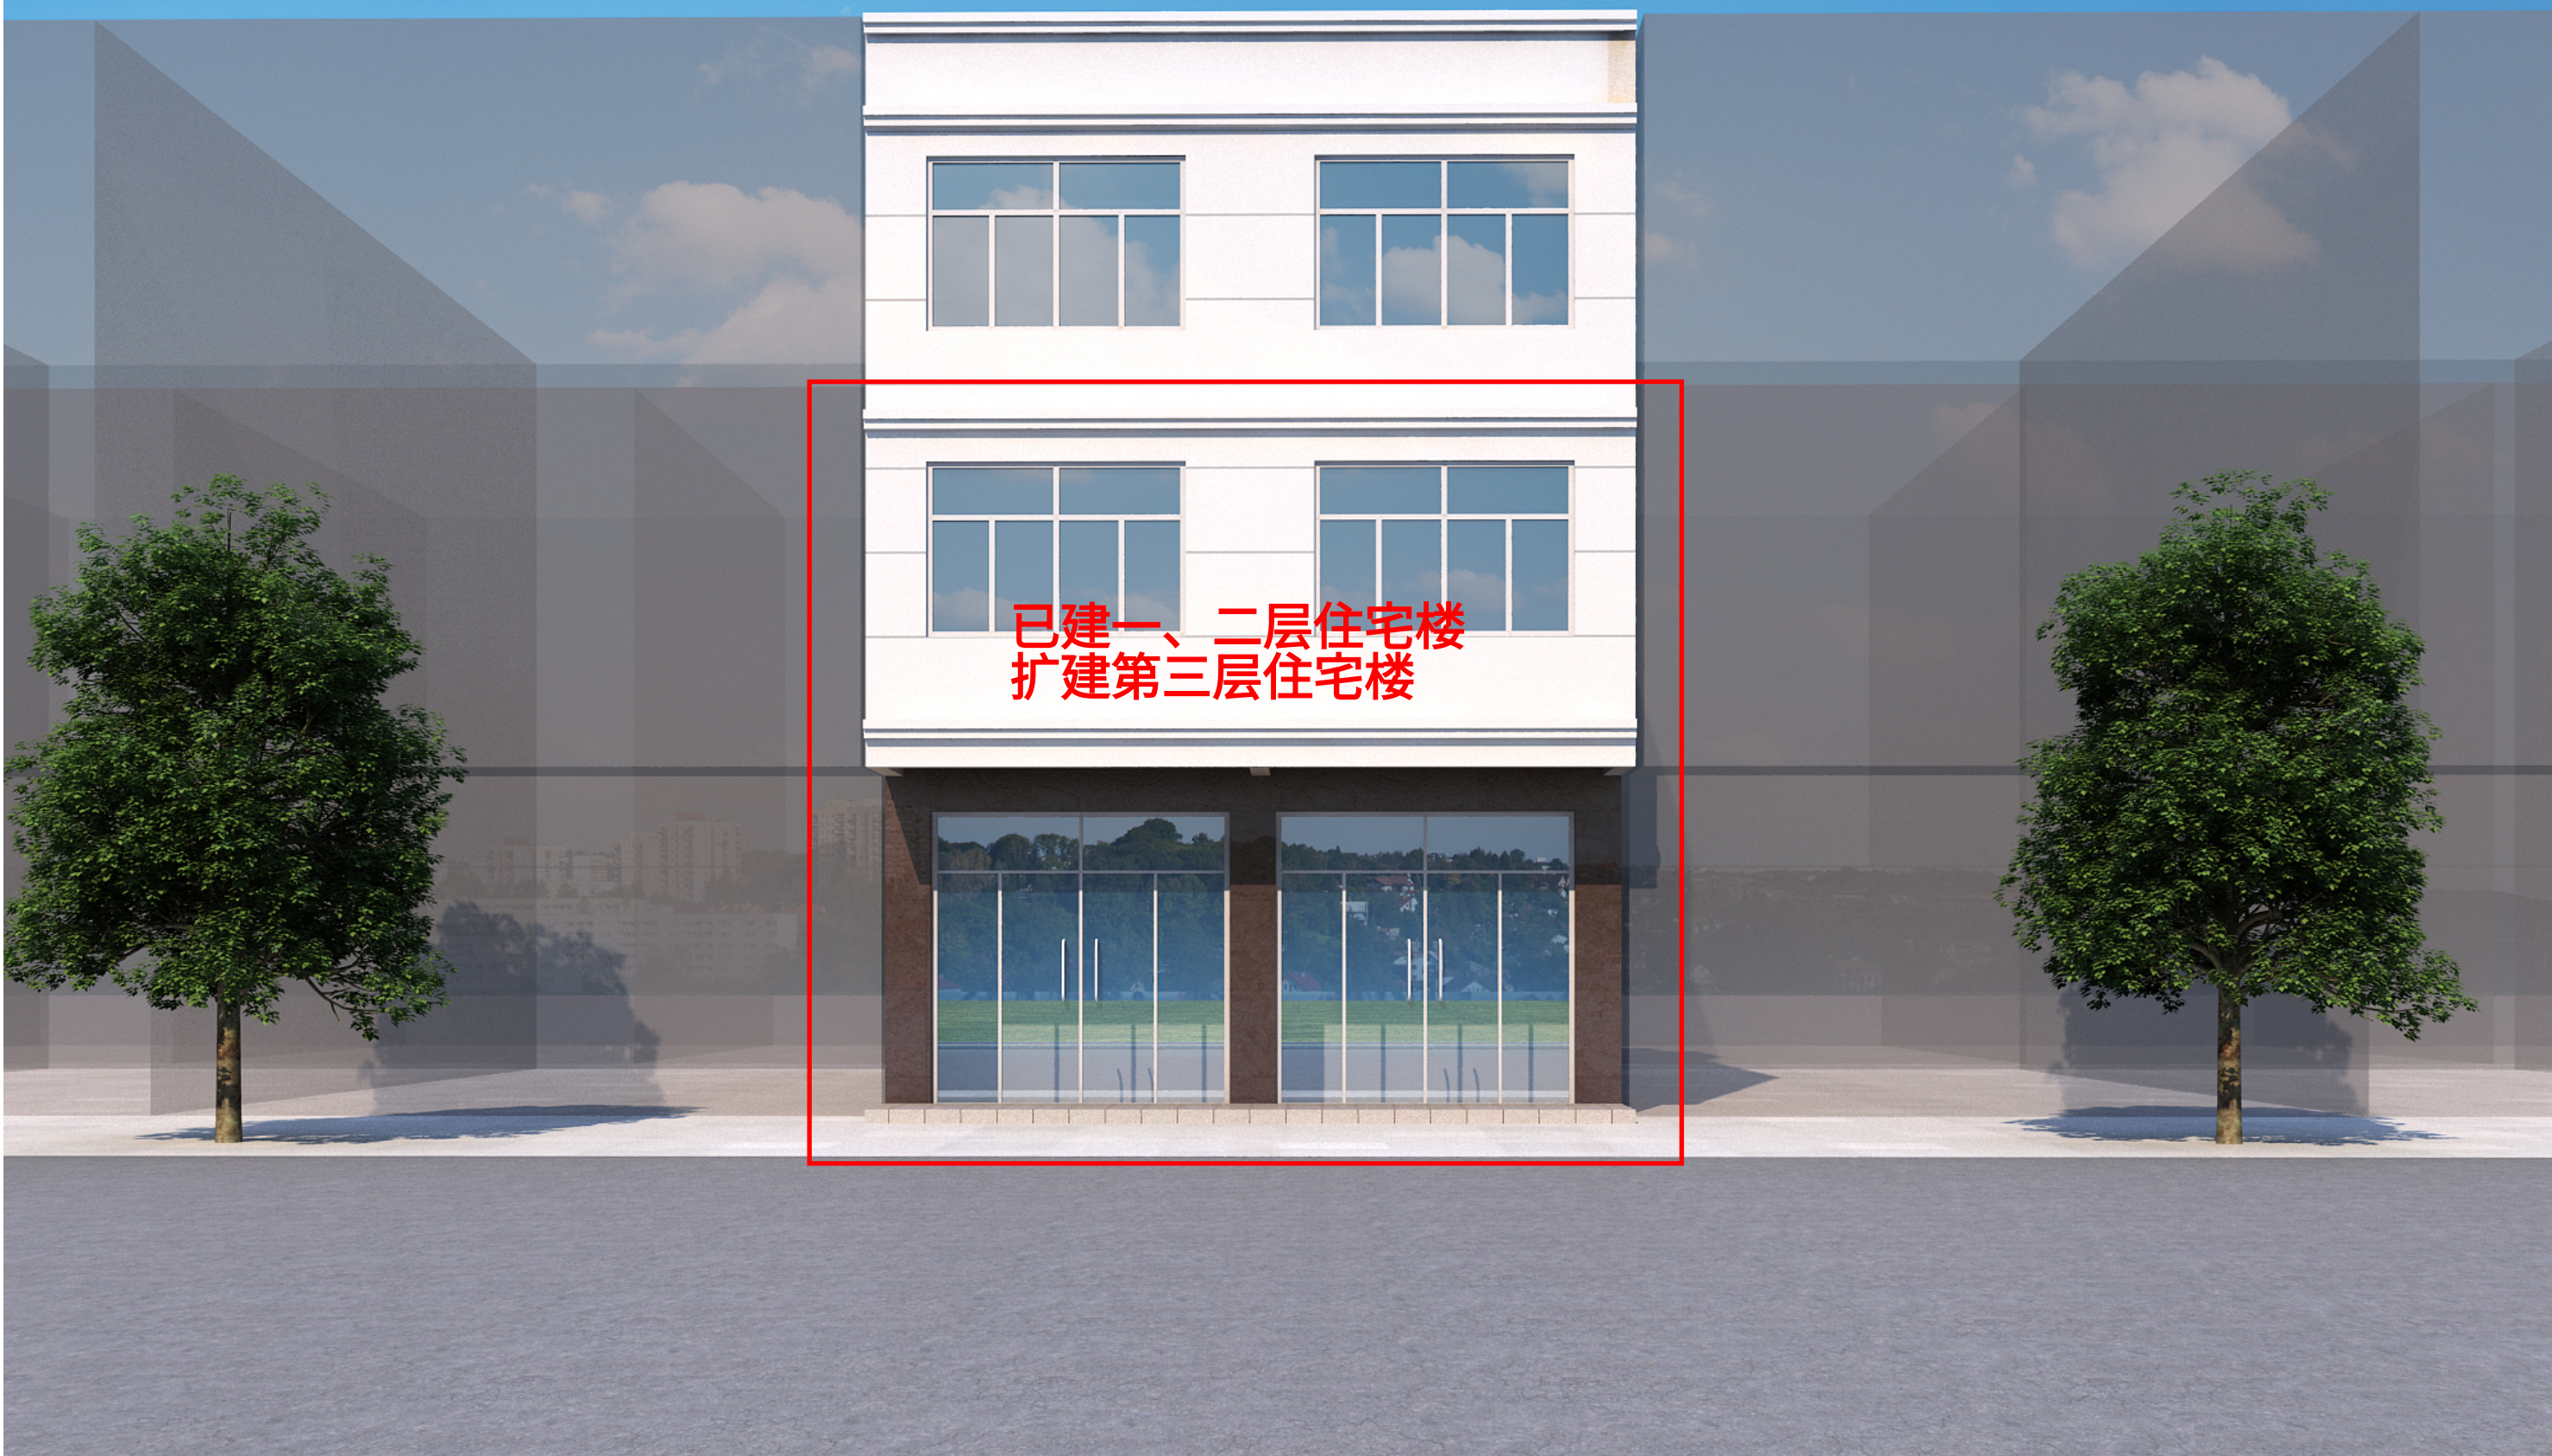
透视效果图

已建一、二层住宅楼  
扩建第三层住宅楼
