# 儋州白马井东山村委会低地村陈多 自建房“3·20”机械伤害事故调查 报告

儋州市政府事故调查组  
2026 年 6 月

# 儋州白马井东山村委会低地村陈多自建房 “3·20”机械伤害事故报告

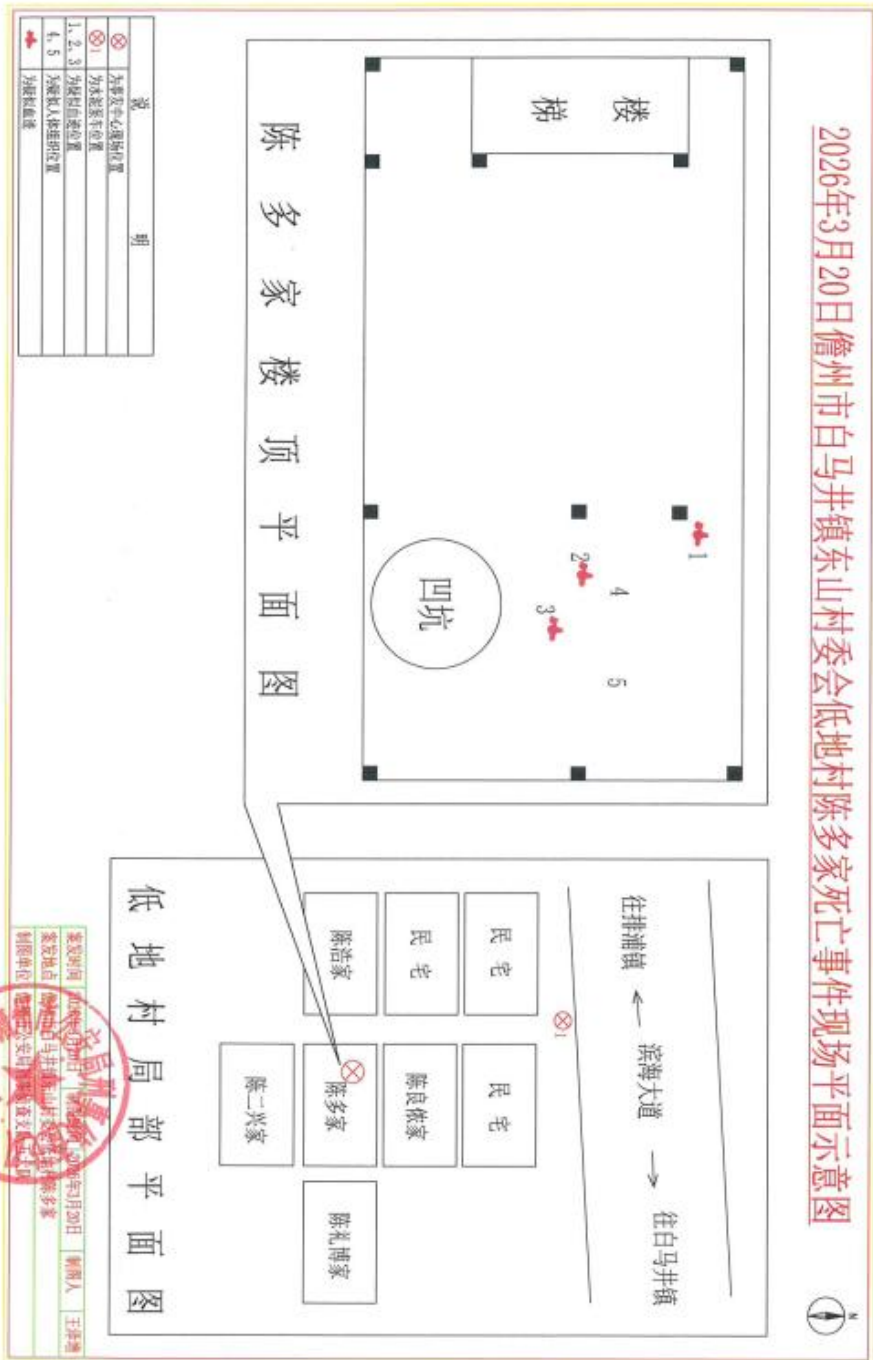
现场平面示意图

现场位于儋州市白马井镇东山村委会低地村陈\*家在建楼房楼顶，属于室外现场。现场的东侧是陈礼博家等民宅；南侧是陈二兴家等民宅；西侧是陈号家等民宅；北侧是陈良侬家、民宅及滨海大道等。陈\*家座东朝西，是一栋在建自建房，楼房已建至三层，三楼楼顶已铺设钢筋架构，部分楼顶房梁及楼面已浇筑水泥，楼顶的南侧设有楼梯口。勘察可见，楼顶的北侧靠东有一处类圆形的凹陷，中间部位遗留有可疑血迹及人体组织，西侧遗留移出可疑血迹。勘察其他部位时，陈\*家西侧滨海路靠东路面上遗留一辆皖E14480泵车，泵车的四个支撑脚均打开，东北角的支撑脚下方地面塌陷，凹陷处坑内遗留有木板及木桩。

泵车操作员杨\*林、丁\*祥两人安全意识薄弱，没有充分了解作业区域市政管道的信息，违规操作<sup>[1]</sup>，将泵车停放在滨海大道右侧机动车道上，就操作泵车打开四条支腿固定好，其中右前支腿支撑在滨海大道硬化人行道市政管道上，随着臂架内混凝土质量的增加，右前支腿在压力下，压破地面陷入市政管道，泵车失衡侧倾，造成在陈\*在建自建房三楼楼面泵车臂架直接砸下，击打中正在三楼楼面进行浇筑点作业施工人员蒋\*和廖\*新的头部，导致蒋\*和廖\*
